UNIVERSIDAD NACIONAL DEL COMAHUE
Asentamiento Universitario San Martín de los Andes

Informe Final de Práctica Laboral

“Evaluación de árboles de valor especial ubicados en el casco urbano de San Martín de los Andes”

San Martín de los Andes, mayo 2019

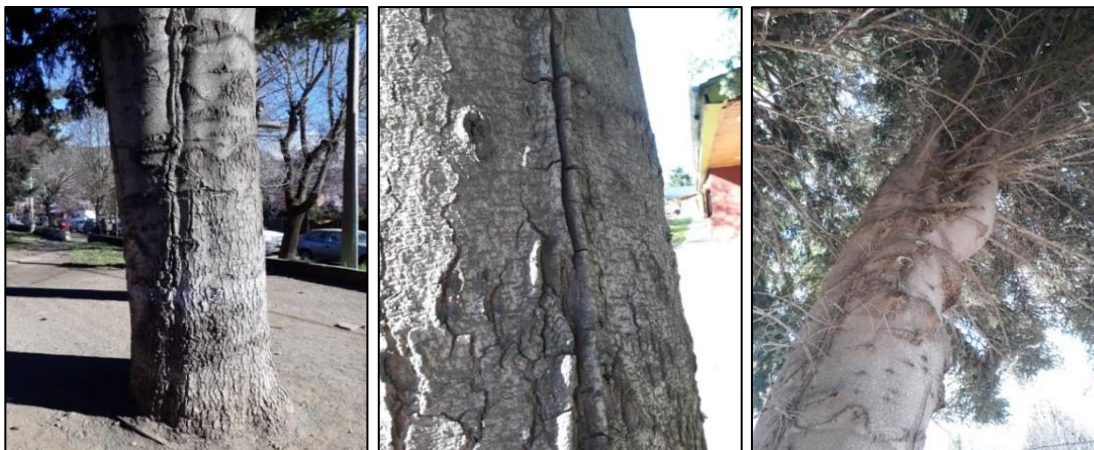
Además de las bifurcaciones y desbalanceo de copas, se observa una grieta diametral con corteza incluida por unión de fustes a lo largo de la mayor parte del tronco y una pequeña hendidura longitudinal en el tronco, paralela a la grieta de unión de los fustes, que podría indicar fallo por leño de reacción. Es medianamente abundante la presencia de chupones en la parte superior del tronco.

Figura 14: Detalles del tronco, bifurcación en forma de codo y vista desde debajo de la copa.

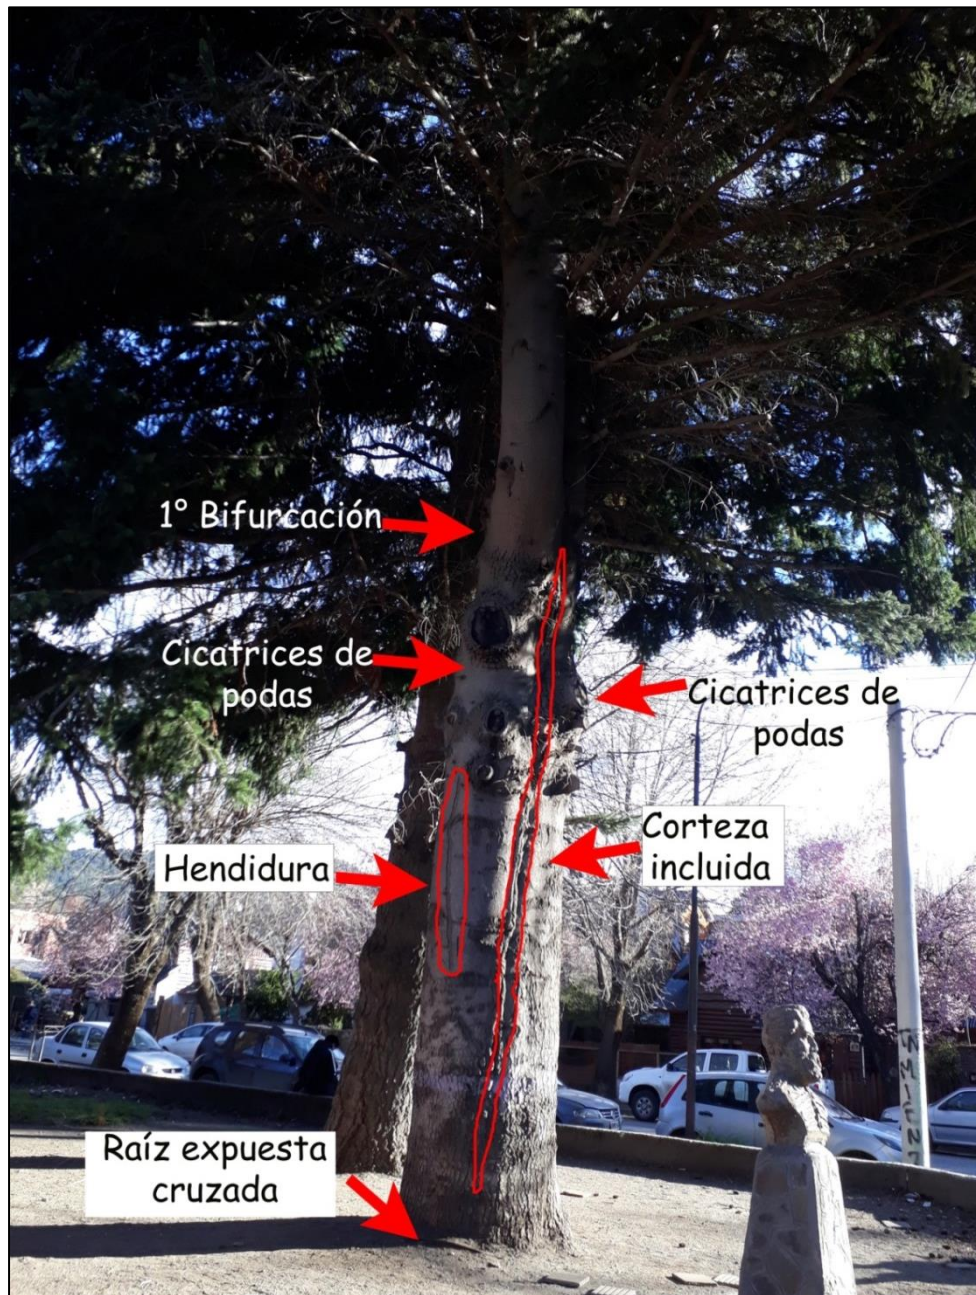
No se observan anomalías en el follaje, pero si raíces superficiales espiraladas de diámetro menor a 6 cm. alejadas del fuste. Por todo lo antes expuesto el estado general podría definirse como **regular**.

Figura 16: Defectos y problemas detectados.

Por el tipo de fallas estructurales, las dimensiones y la edad no hay posibilidad de restauración. Se recomienda sacar ambos árboles, colocar en su lugar un árbol de 2 o 3° magnitud de limitados por canteros con herbáceas y arbustos, caminería para el ingreso por calle Tte. Cnel. Pérez y un diseño que contemple el esparcimiento de los niños y adultos que suelen esperar la salida o entrada de las actividades educativas. Hasta tanto se saquen los árboles, se recomienda un monitoreo trimestral, especialmente después de tormentas fuertes.

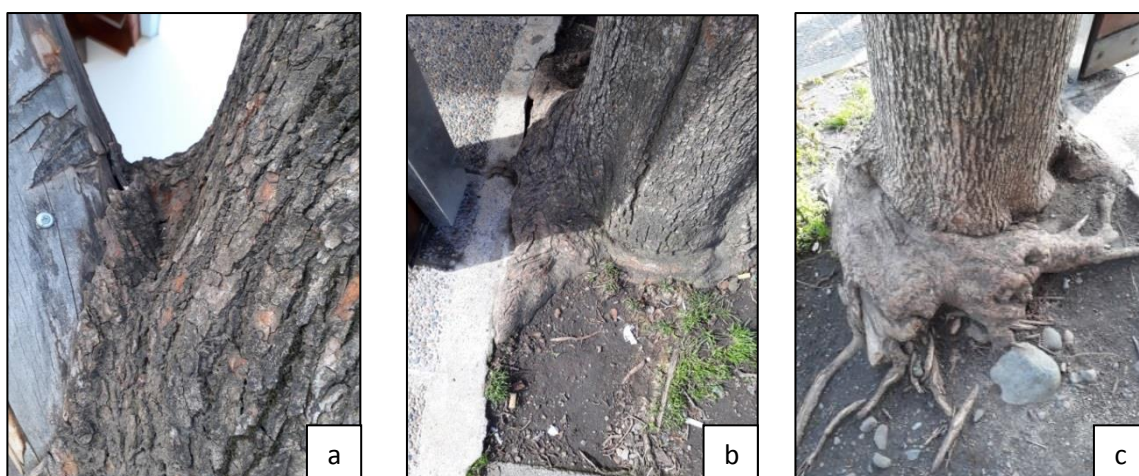
Se observan raíces superficiales finas y una gruesa espiralada, cortada en algunos sectores, que está produciendo estrangulamiento en el árbol. Este problema puede deberse a una planta mal viverizada o mal plantada.

Figura 24: Detalle de la hendidura entre gancho seco y fuste (a). Hendidura longitudinal desde la base en la mitad del tronco (b). Raíz gruesa espiralada sobre el tronco (c).

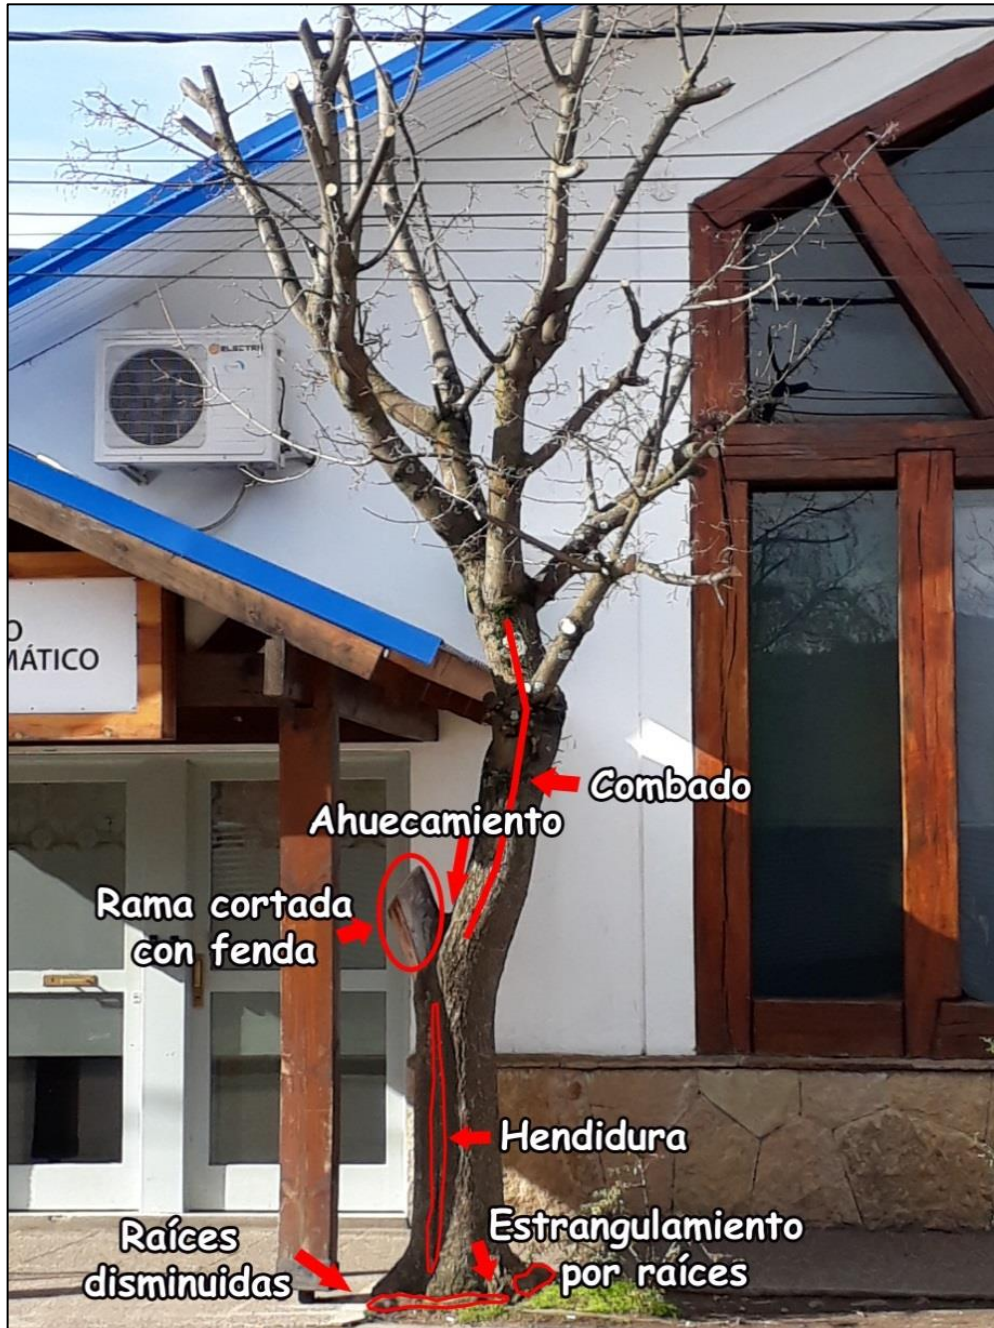
Sin embargo, el mayor problema lo presenta la plantera reducida y el estrangulamiento en el cuello del árbol.

Figura 26: Defectos y problemas detectados.

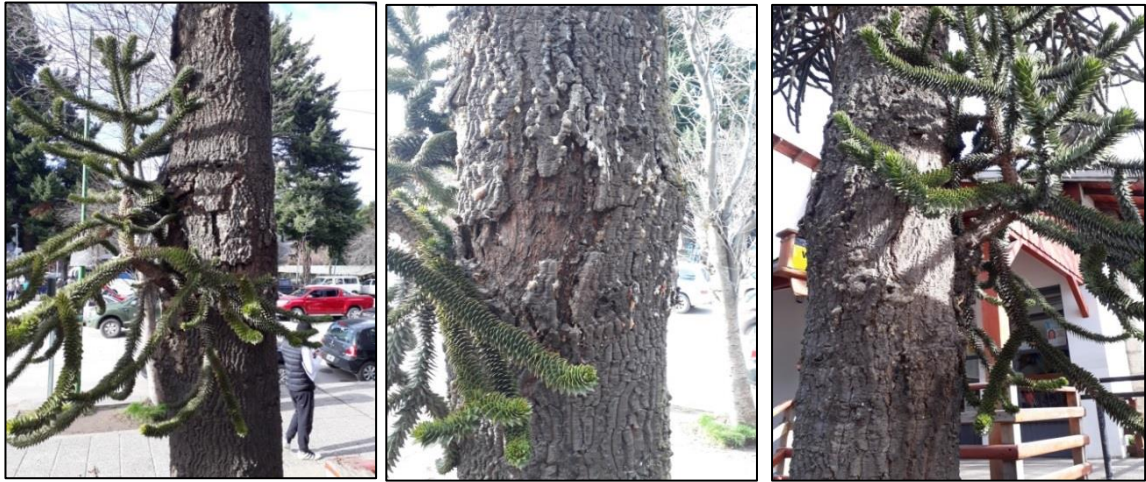
El problema más llamativo es el brote que se encuentra a 2,2 m desde la base de aproximadamente 8-9 años de edad, con un engrosamiento de todo el perímetro del tronco de más de 1,50 m de alto con desprendimiento de corteza en todo el perímetro y resinosis.

Figura 46: Brote visto desde los laterales con detalle del desprendimiento de corteza y exudaciones.

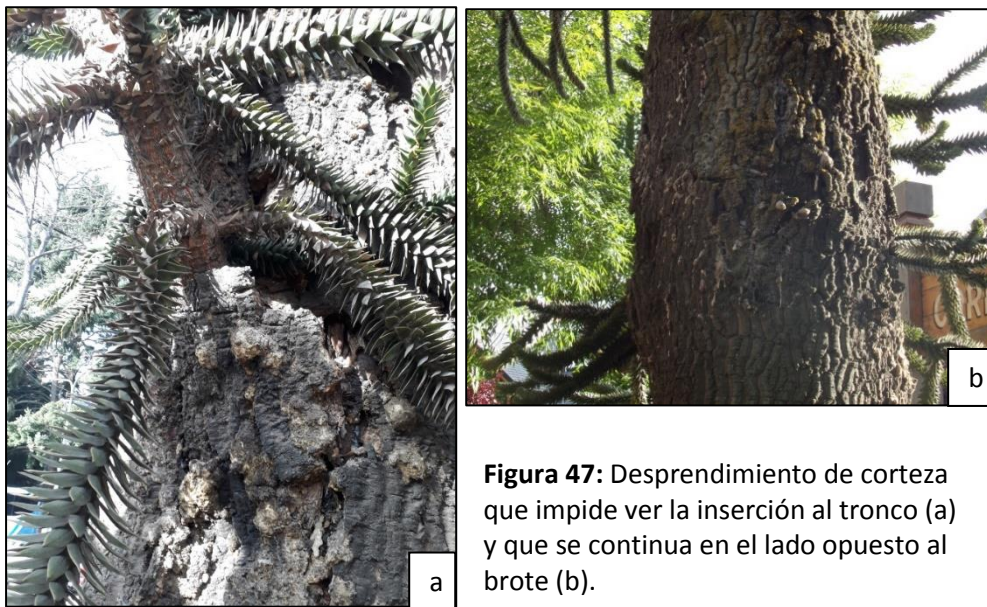
Figura 47: Desprendimiento de corteza que impide ver la inserción al tronco (a) y que se continua en el lado opuesto al brote (b).

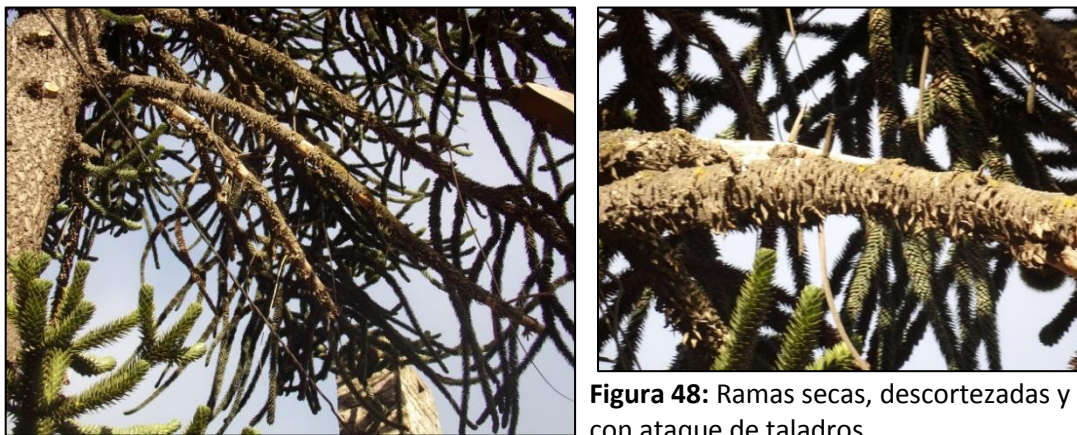
A nivel copa se observan ramas muertas, ganchos, con grietas y perforaciones de insectos por lo menos en la parte más baja.

Figura 48: Ramas secas, descortezadas y con ataque de taladros.

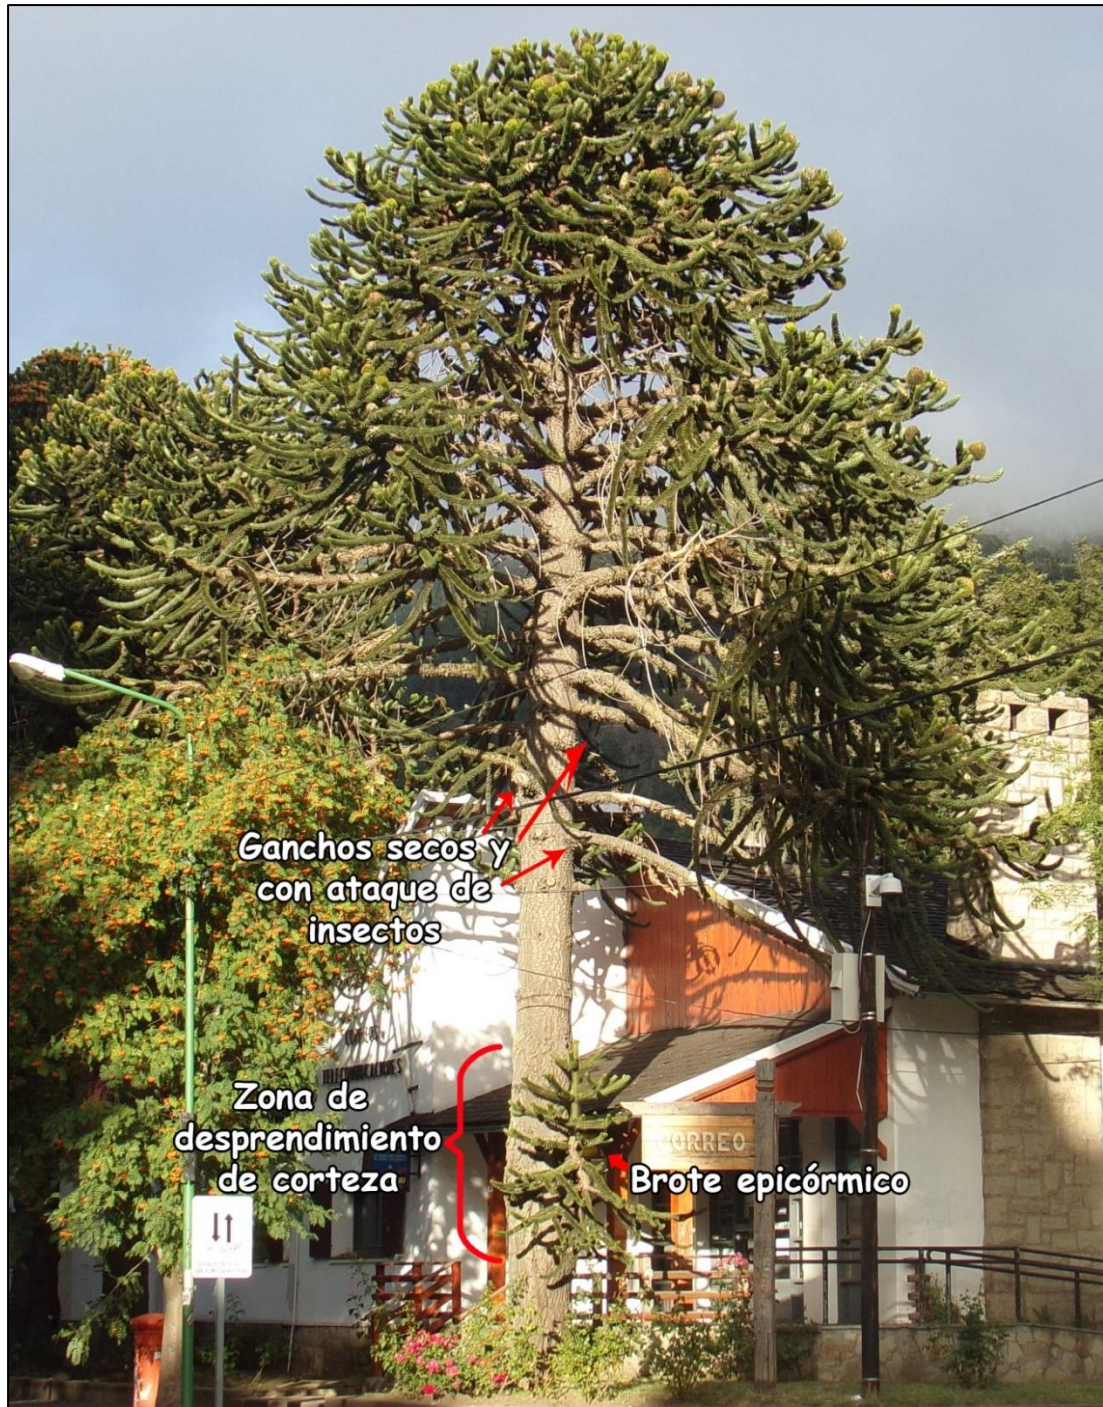
Figura 49: Defectos y problemas detectados.

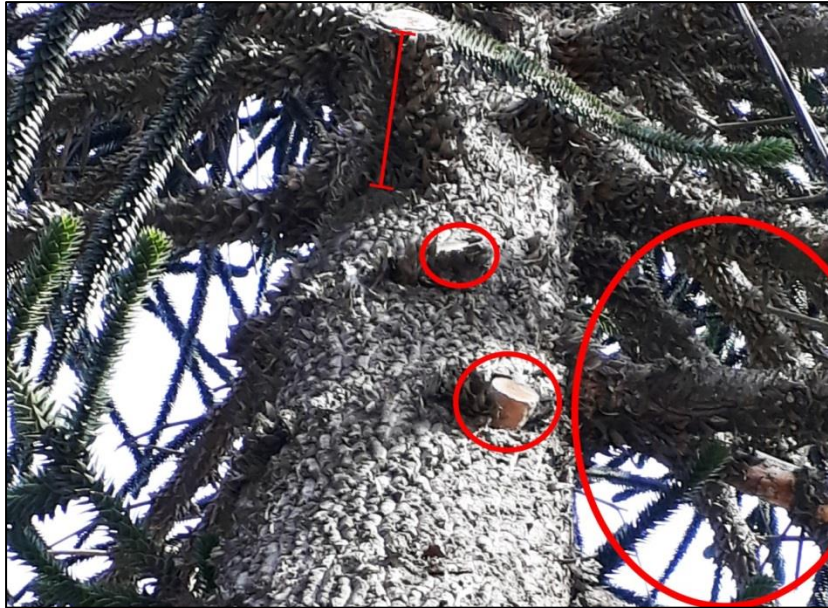
Se podría decir que estas podas mal hechas corresponden a la de los últimos 3 o 4 verticilos y son relativamente recientes, ya que las anteriores están bastante bien cicatrizadas.

Figura 50: Podas alejadas del cuello de la rama y ganchos secos.

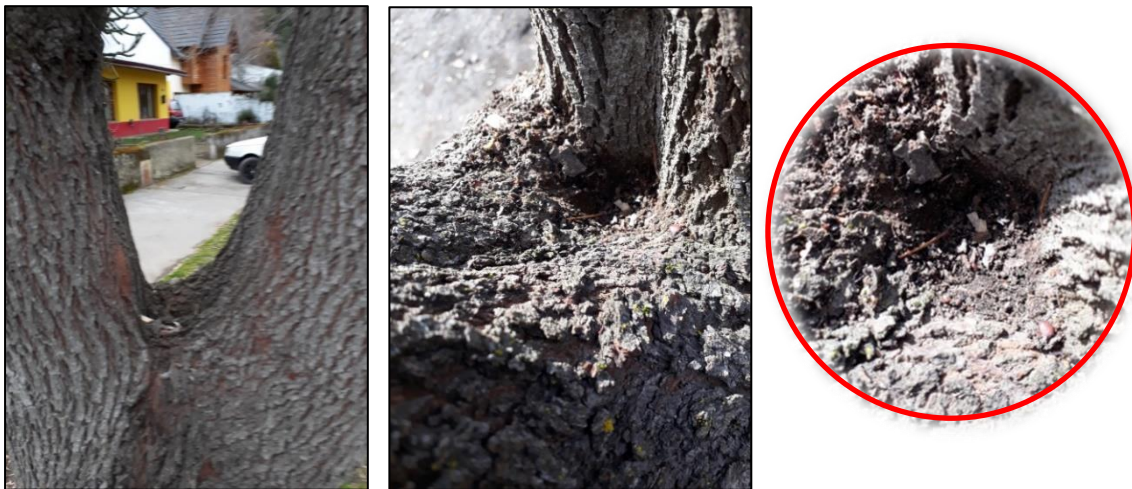
Presenta una cavidad en la horquilla con un buen callo en la unión, que no evidencia síntomas de hongos, aunque al estar el árbol debilitado y esa zona en especial desprotegido por la falta de follaje, es una fuente de acumulación de agua, tierra y organismos patógenos.

Figura 61: Detalles del hueco en la bifurcación.

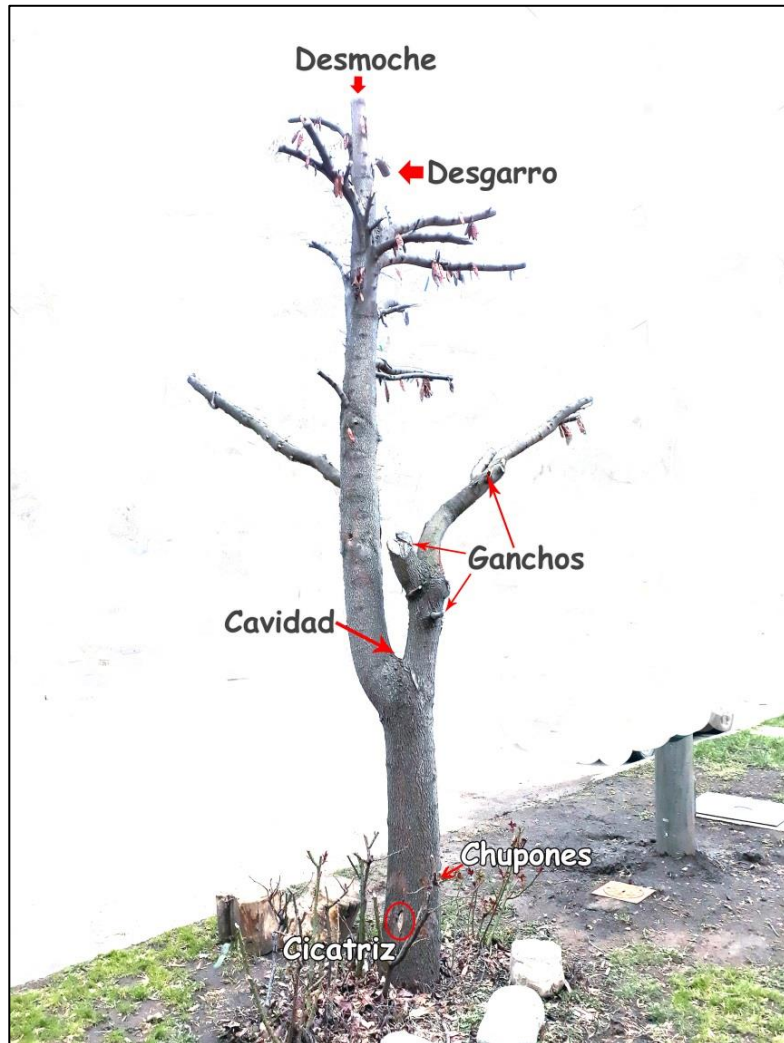
Figura 62: Defectos y problemas detectados.

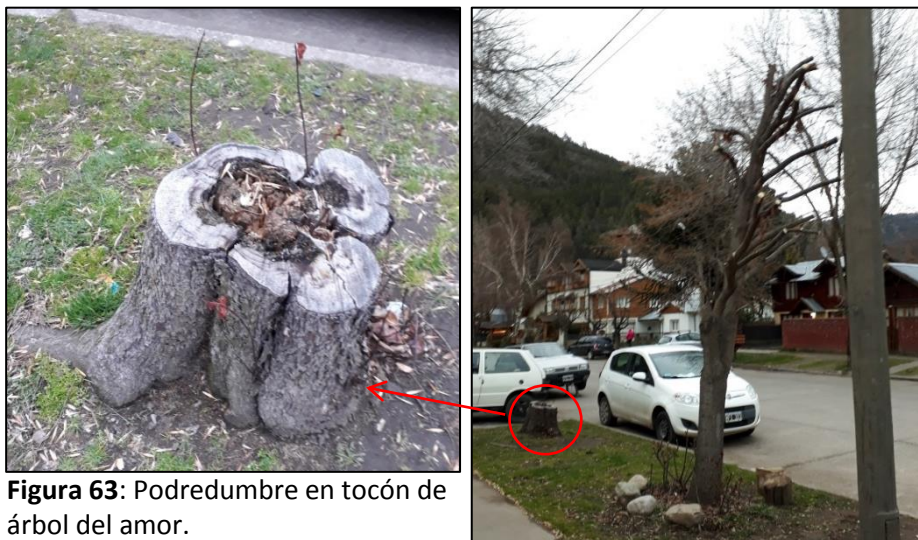
Figura 63: Podredumbre en tocón de árbol del amor.

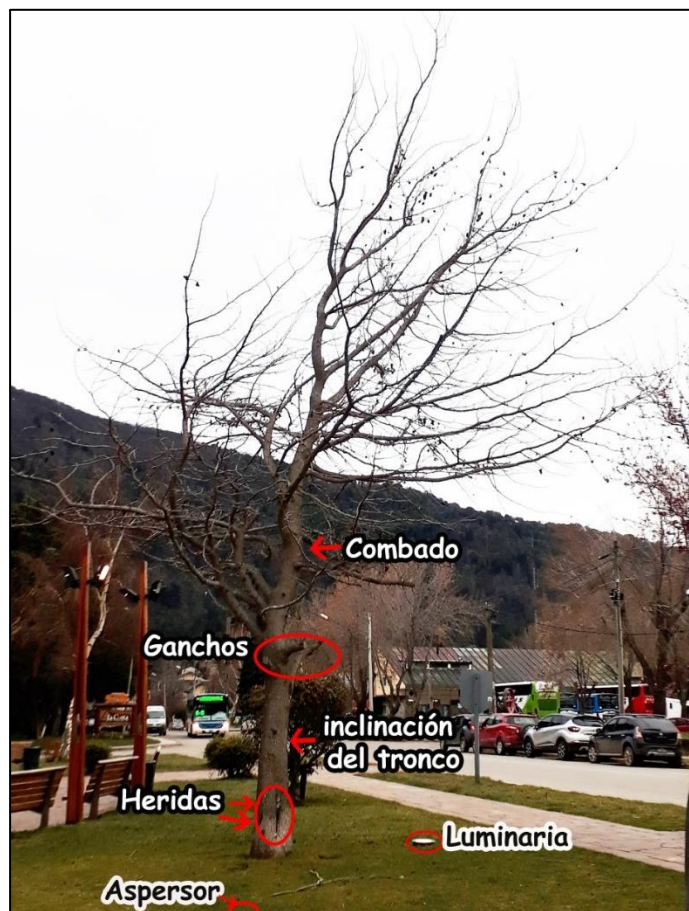
Figura 77: Defectos y problema detectados.

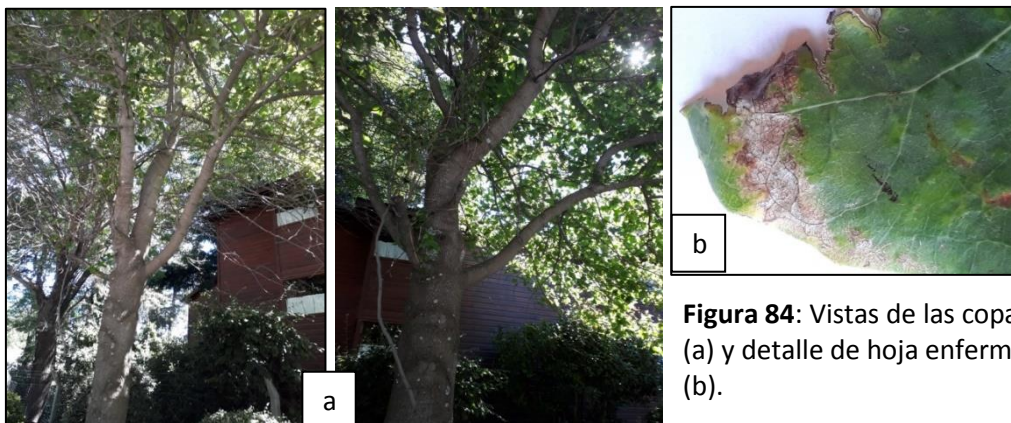
Figura 84: Vistas de las copas (a) y detalle de hoja enferma (b).

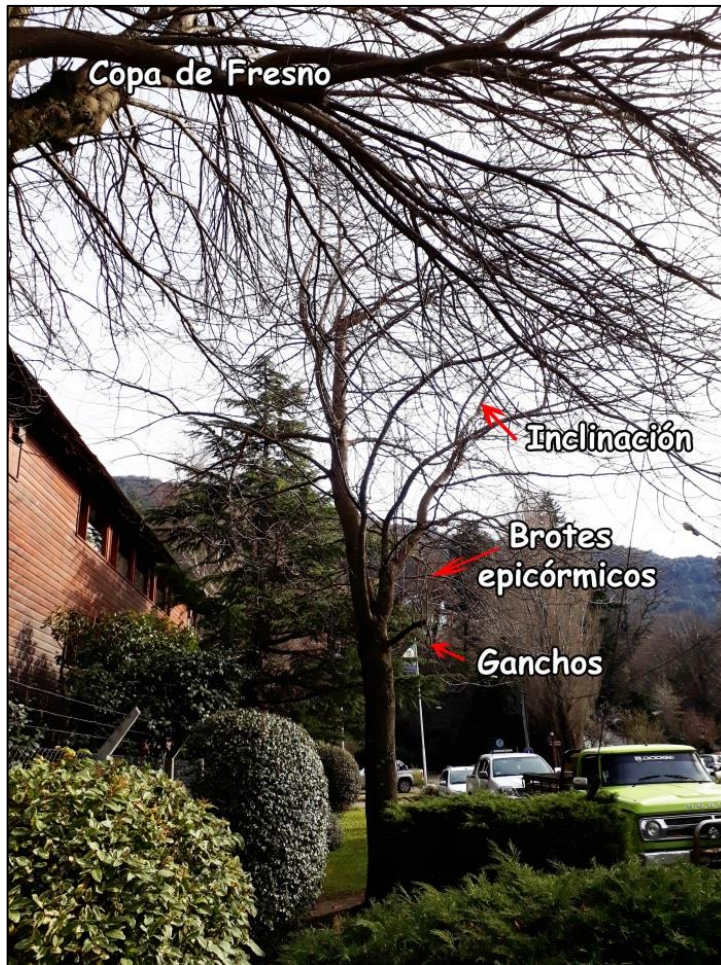
Figura 85: Defectos y problemas detectados.

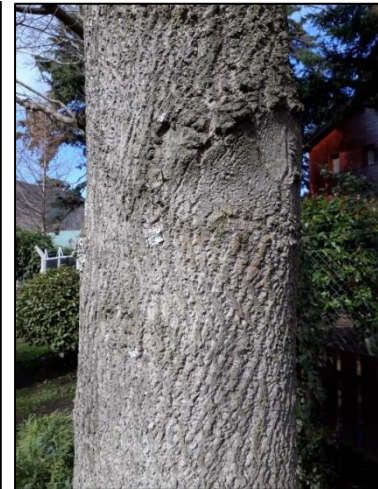
En el tronco se observó una deformación sin herida expuesta que podría haberse debido a daño por factores humanos cuando el árbol era más joven o por efecto de auto poda que presentan el llamado “bigote de chino”.

Figura 86: Deformación en el tronco, producto de herida o autopoda.

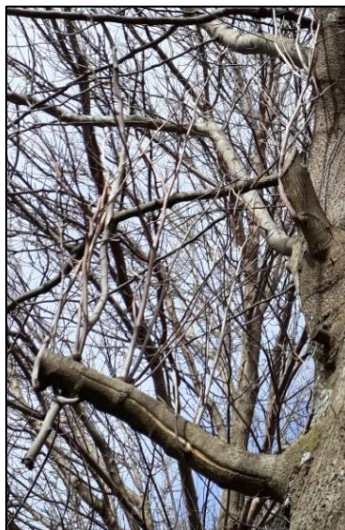
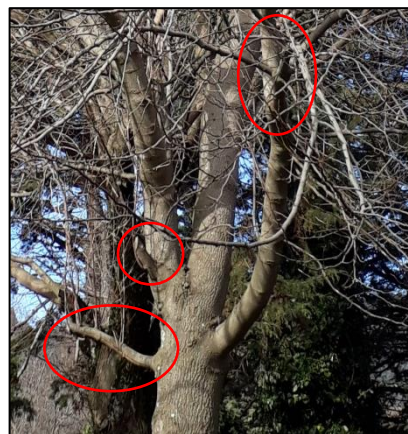
Se observa buena cicatrización de podas que se han realizado para levantar la copa, también pueden observarse algunos pocos ganchos cortados que presentan brotes epicórmicos y grietas en la corteza.

Figura 88: Gancho con grieta longitudinal en la foto de la izquierda y detalle de detalle de ganchos y ramas quebradas a la derecha.

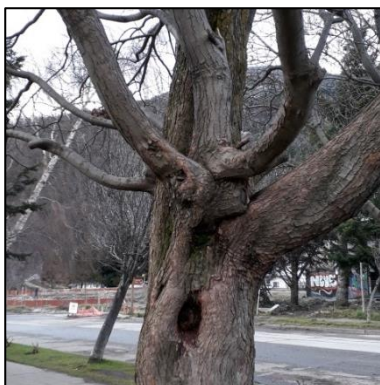
La cantidad de ramas y el entrecruzamiento que estas presentan demuestran, como en la mayoría de los casos, que no se ha realizado una correcta poda de formación. La copa presenta ramas muertas, ganchos, uniones en V, grietas y fendas.

Figura 93: Huecos, rama gruesa que desbalancea la copa y ramas entrecruzadas.

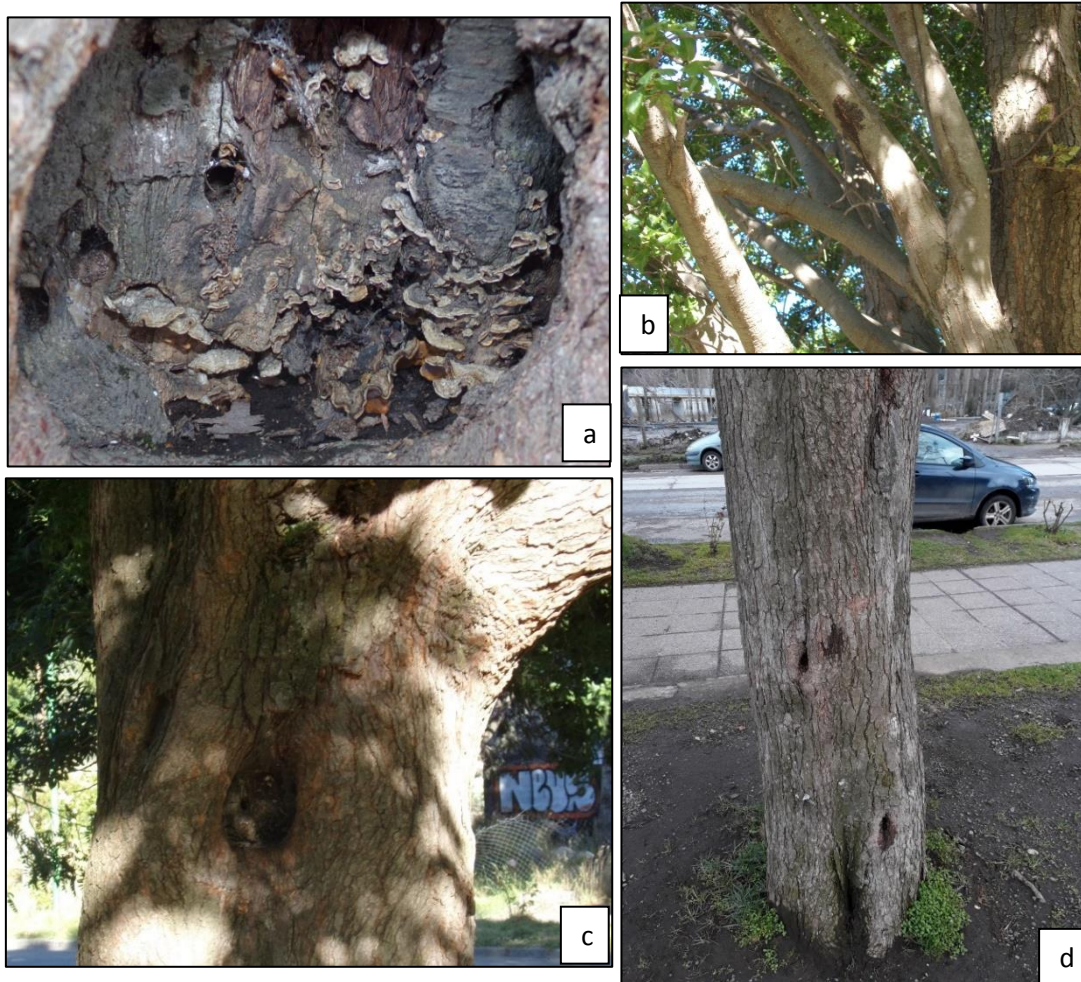
Figura 94: Detalle de herida con hongos en repisa, huecos de taladros y grietas, entre otros síntomas (a). Ramas secas y entrecruzadas (b). Huecos en inicio de copa (c). Ahuecamientos en tronco desde la base (d).

El potencial de falla por desrame o descalce es bajo, pero sería importante el diagnóstico de un profesional en sanidad vegetal que evalúe el impacto del ataque fúngico y las heridas en el tronco para determinar su estabilidad. Para disminuir la carga hacia el lado de la vereda sería importante una poda de limpieza de la copa.

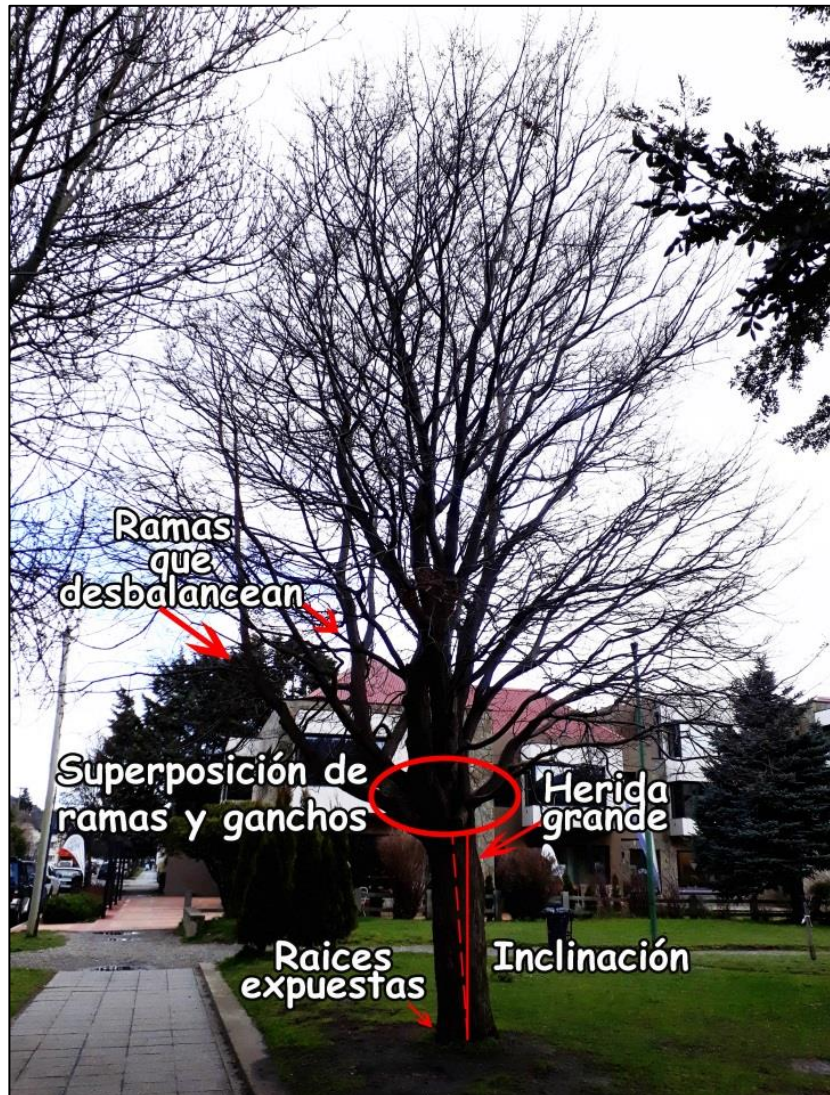
Figura 95: Defectos y problemas detectados.

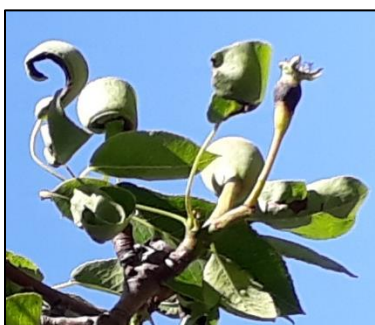
Figura 103: Enrulamiento de hojas y manchas oscuras en bordes de hojas y frutos.

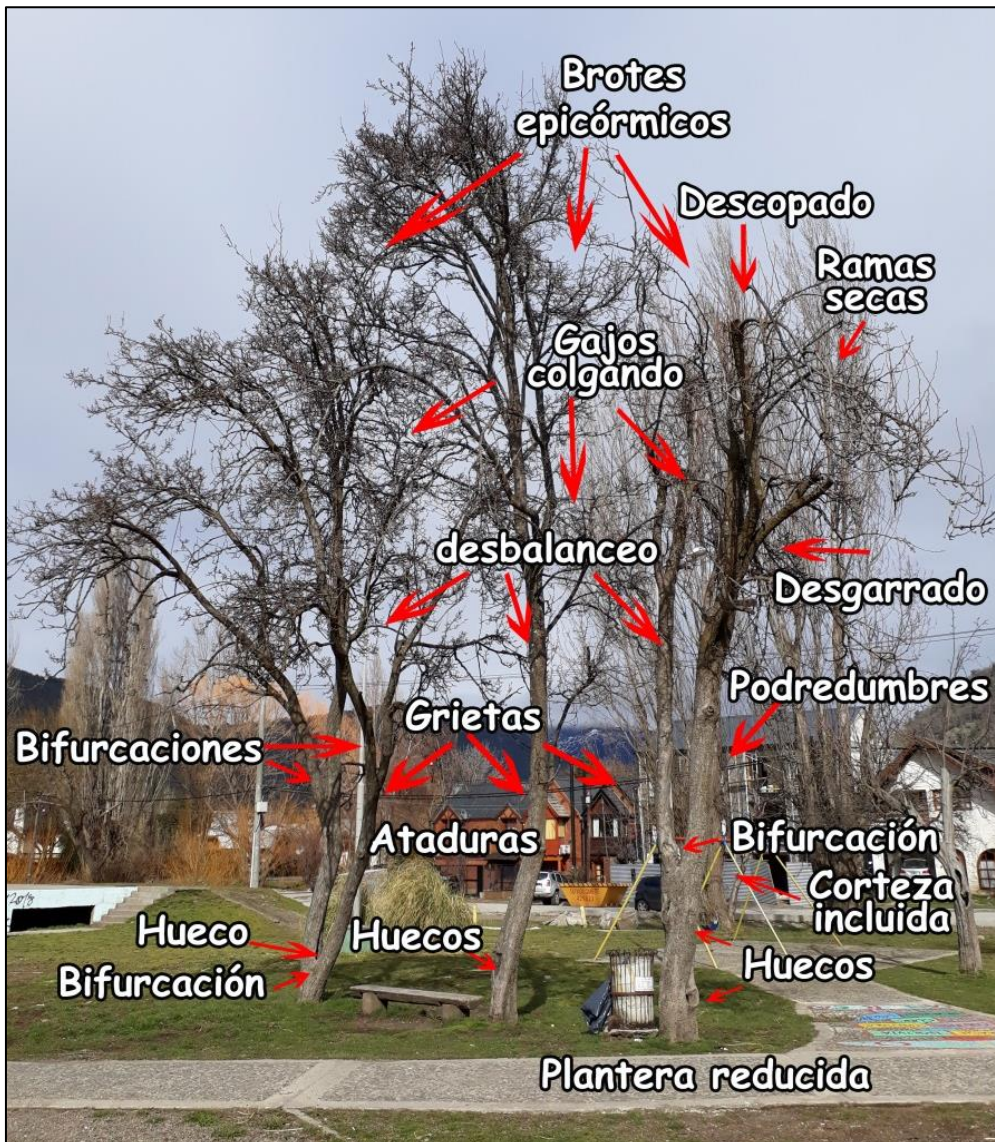
En general los 3 ejemplares presentan características similares, difiriendo sobre todo en la intensidad. Los 3 están inclinados hacia el NE-E, tienen podas cortas, ganchos y ramas secas. Presentan huecos desde la base de los troncos y grietas, en algunos casos con pudriciones.

Figura 110: Defectos y problemas observados.

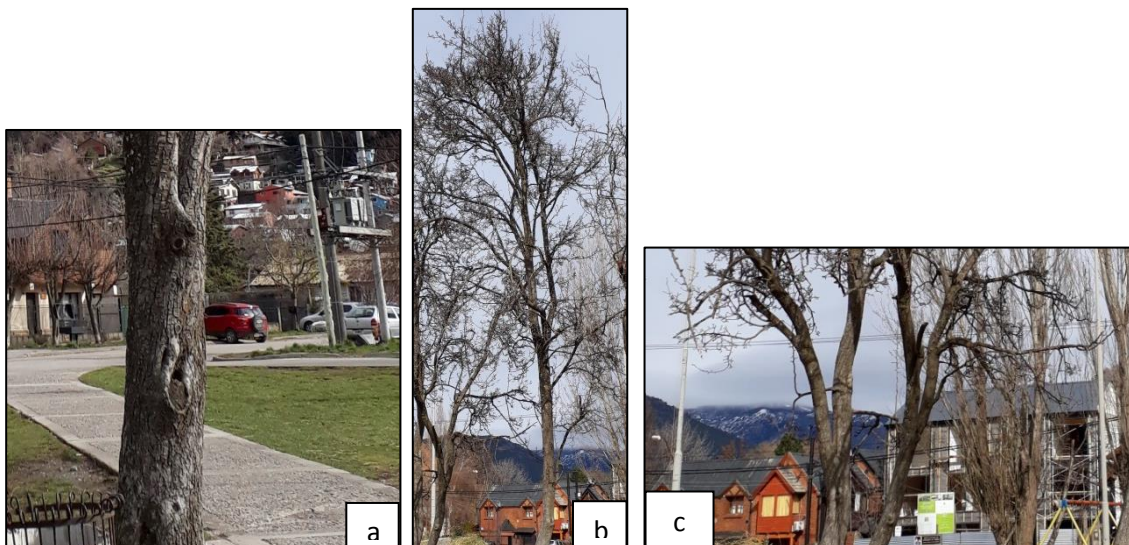
En los 3 casos ha habido podas para levantar la copa y para reducirla. Esto y los daños producidos por factores climáticos pueden ser los responsables de los ganchos secos, brotes epicórmicos y cola de león en los extremos de varias ramas.

Figura 112: Detalle de huecos en cicatrices de poda en Pc1 (a). Copa levantada de Pc2 (b). copa de Pc3 (c).

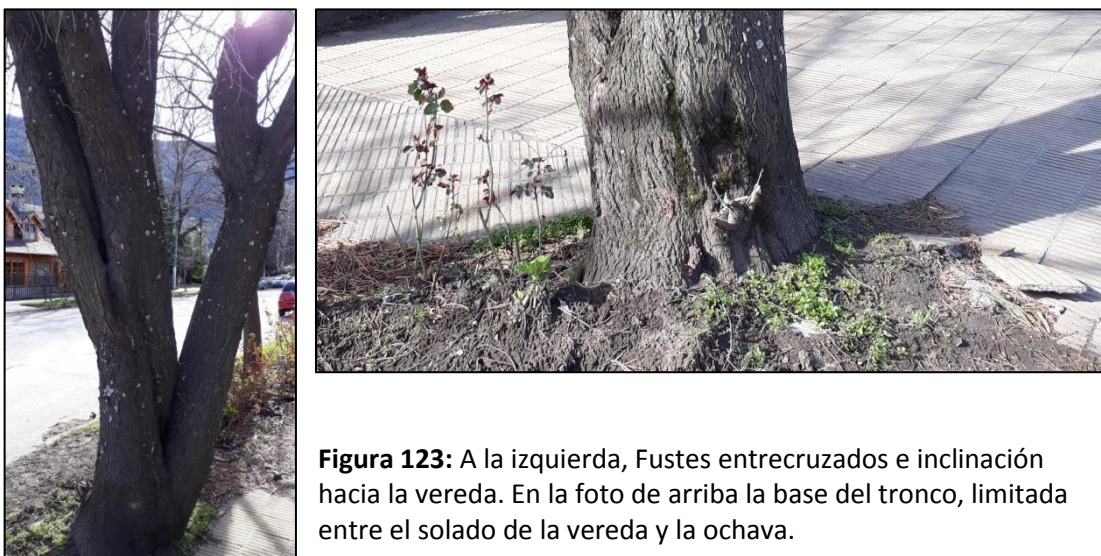
Figura 123: A la izquierda, Fustes entrecruzados e inclinación hacia la vereda. En la foto de arriba la base del tronco, limitada entre el solado de la vereda y la ochava.

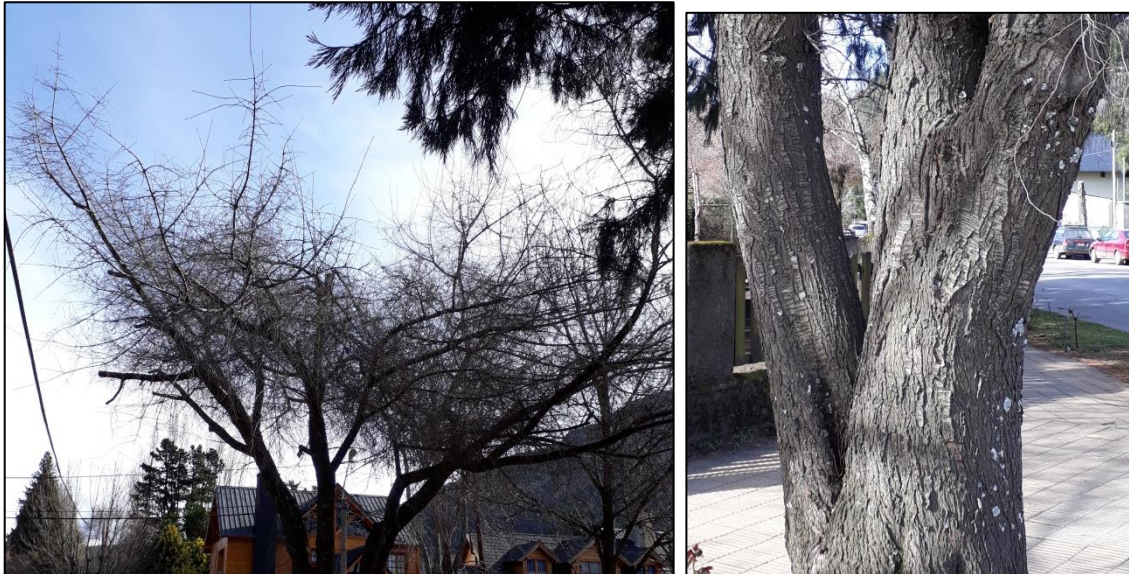
La exposición a las condiciones climáticas desfavorables podrían ser las causantes de ramas secas, gajos, rajaduras y grietas en ramas y troncos, así como indicios de enfermedades fúngicas. Asimismo, se puede observar un leve desbalanceo debido a las bifurcaciones.

Figura 124: A la izquierda, copa vista desde abajo. A la derecha, detalle del fuste con primer y segunda bifurcación.

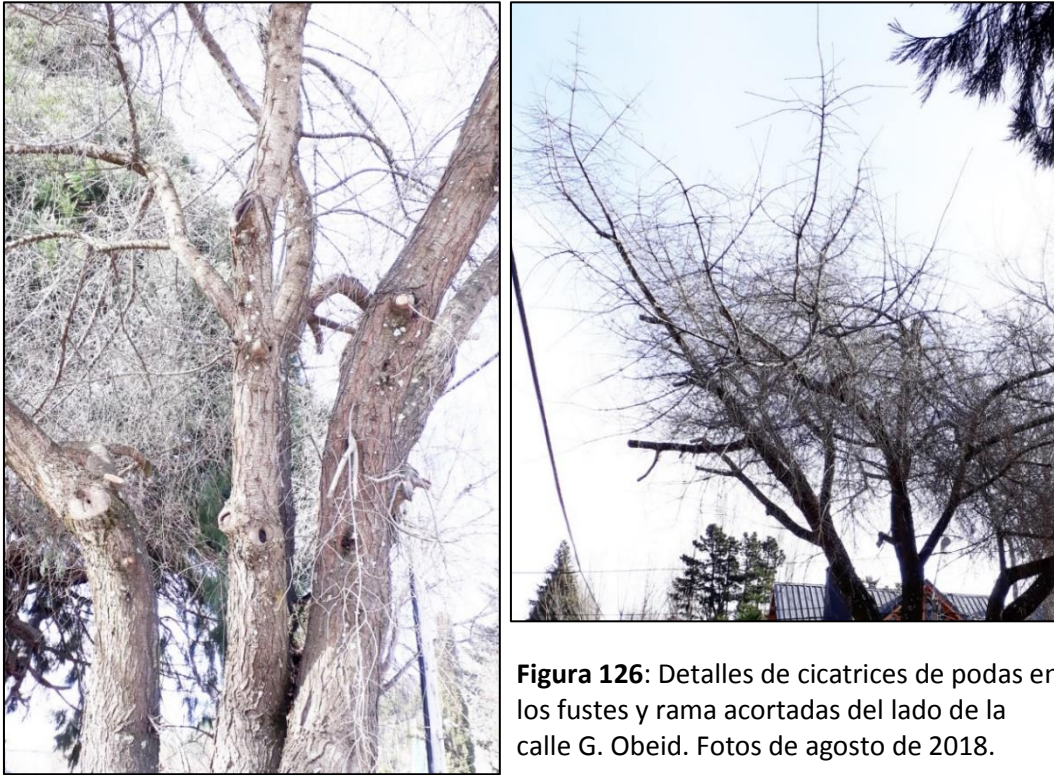
Figura 126: Detalles de cicatrices de podas en los fustes y rama acortadas del lado de la calle G. Obeid. Fotos de agosto de 2018.

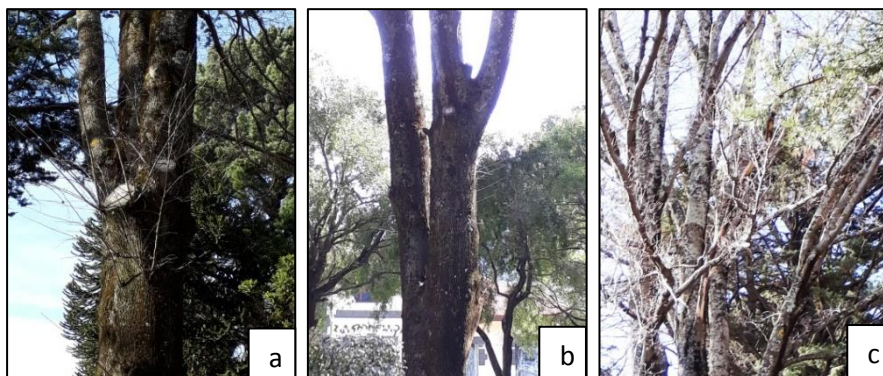
Figura 132: Chupones en herida de poda (a). Polifurcaciones (b). Ramas secas y descortezadas (c).

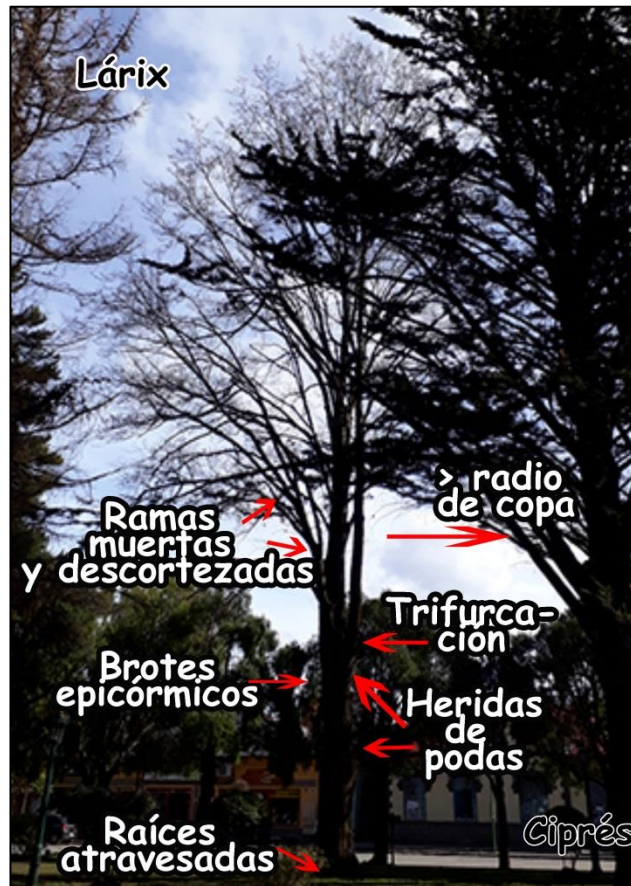
Figura 133: Defectos y problemas detectados.

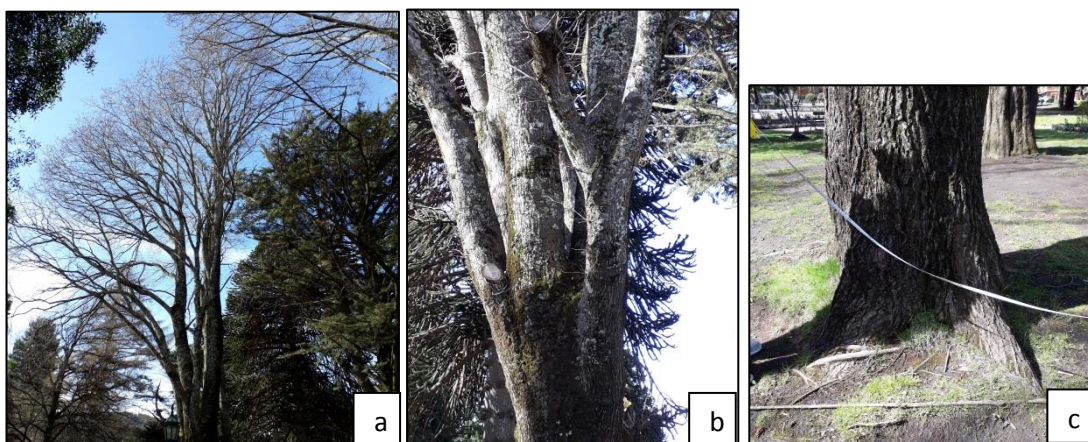
Figura 133: Copa del árbol vista desde abajo donde con gran desarrollo de ramas laterales hacia el norte (a). Polifurcación con uniones en V en inicio de copa (b). Base del árbol con raíces expuestas y entrecruzadas (c).

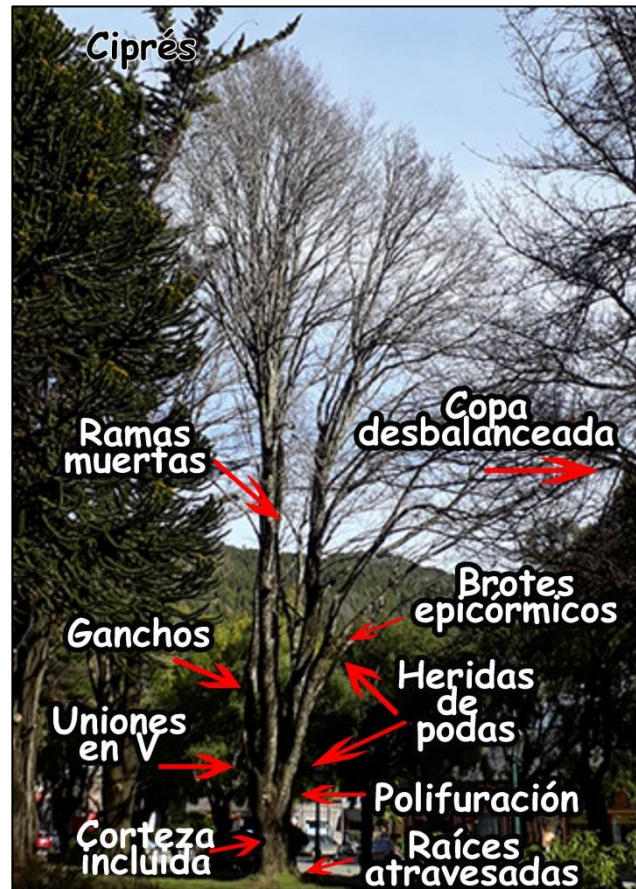
Figura 134: Defectos y problemas detectados.

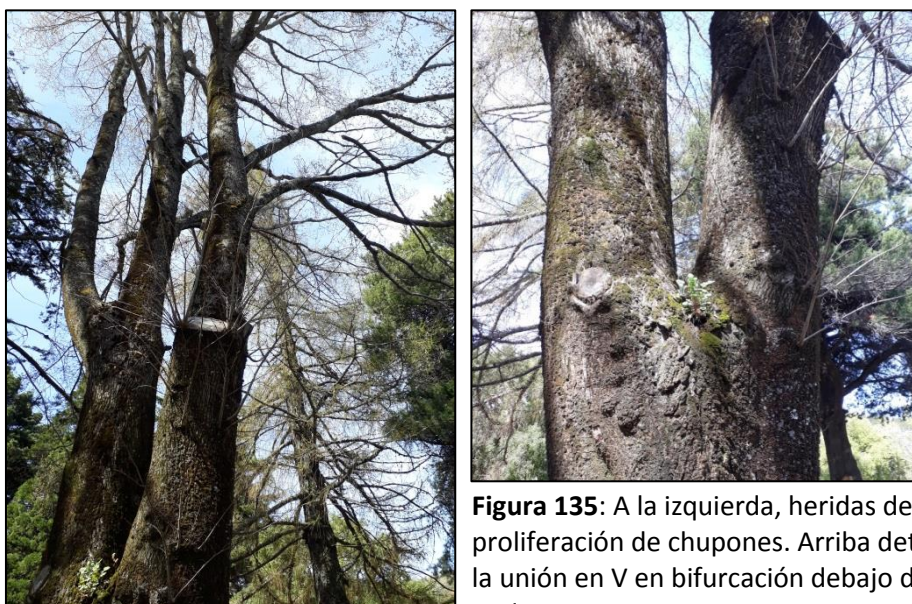
Figura 135: A la izquierda, heridas de poda y proliferación de chupones. Arriba detalle de la unión en V en bifurcación debajo de la poda.

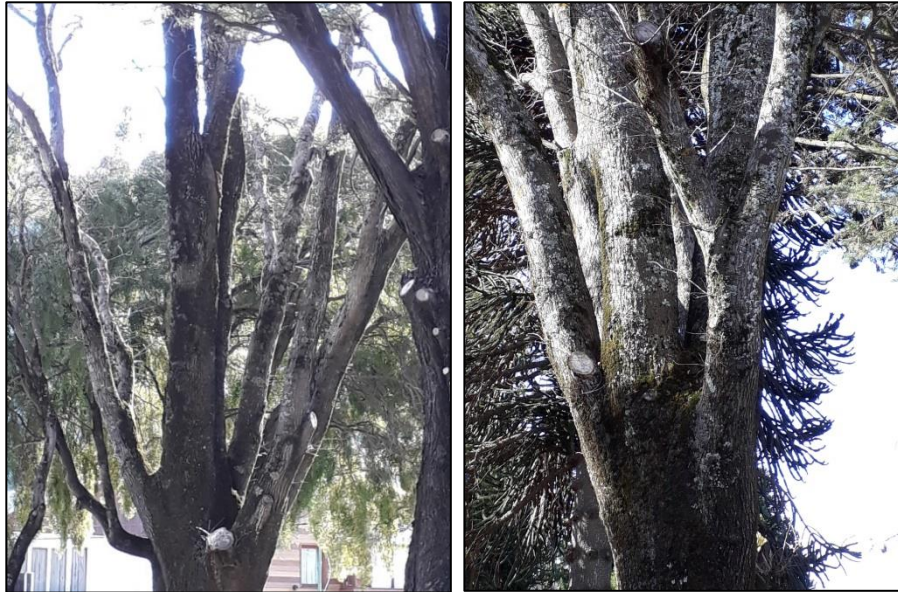
Figura 136: A la izquierda ganchos largos y secos en ramas con ángulo de inserción agudos. A la derecha poda tipo cola de león en una rama de diámetro importante.

Como se viene viendo, es necesario urgentemente la intervención a nivel copa de ambos ejemplares, en especial del 2, para limpiar ganchos secos y balancear las copas. El potencial de falla en ambos casos se da a nivel desrame.
