UNIVERSIDAD NACIONAL DEL COMAHUE
Asentamiento Universitario San Martín de los Andes

Informe Final de Práctica Laboral

“Evaluación de árboles de valor especial ubicados en el casco urbano de San Martín de los Andes”

San Martín de los Andes, mayo 2019

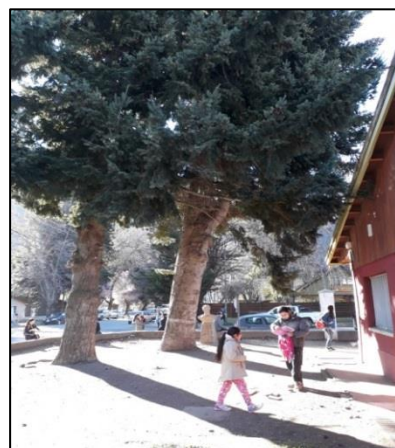
Tiene una exposición moderada a fuertes vientos por la presencia del pino oregon al oeste y este es también el responsable de la inclinación lateral del abeto. Está altamente expuesto al clima habitual en invierno que es hielo, lluvias intensas y heladas.

Figura 10: A la derecha la escuela, en el centro el abeto, marcado por una línea blanca en el tronco, y hacia la izquierda el pino oregon.

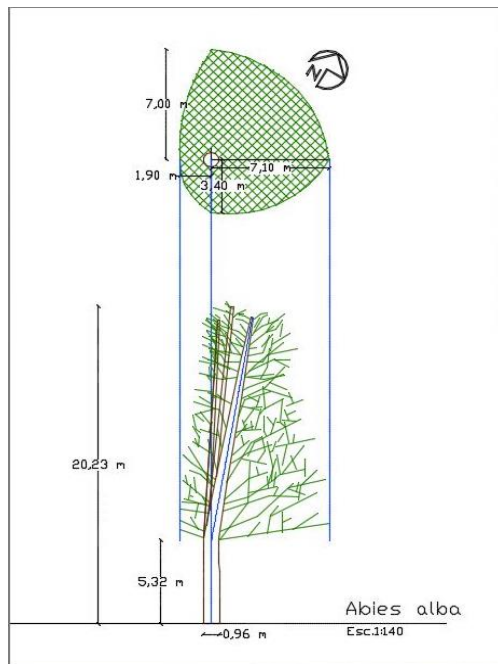
Es un ejemplar desbalanceado, tanto por el eje central del tronco inclinado 18° hacia el área de ingreso a la escuela, como por la copa con mayor desarrollo en el mismo sentido (70%). Tanto hacia el lado libre de competencia como hacia el lado de superposición de copas pueden observarse ramas secas, ganchos y algunos brotes epicórmicos (chupones) por debajo del inicio de copa.

Figura 11: Esquema del árbol y proyección de copa.

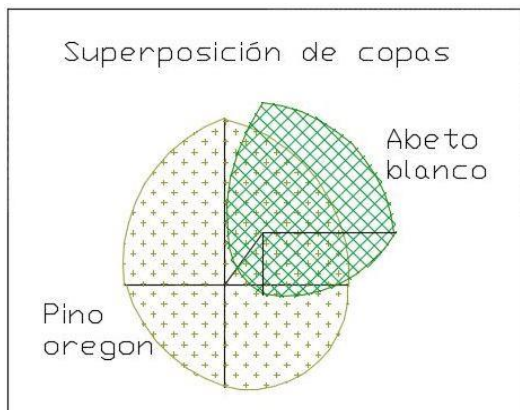
Como se mencionó anteriormente el pino oregon actúa como protector del viento y de este depende la poca estabilidad del abies, ambos son codominantes, pero el pino oregon es de gran tamaño y la superposición de copas limita en forma importante la capacidad fotosintética del abies.

Figura 13: Superposición de copas entre el pino oregon y el abeto.

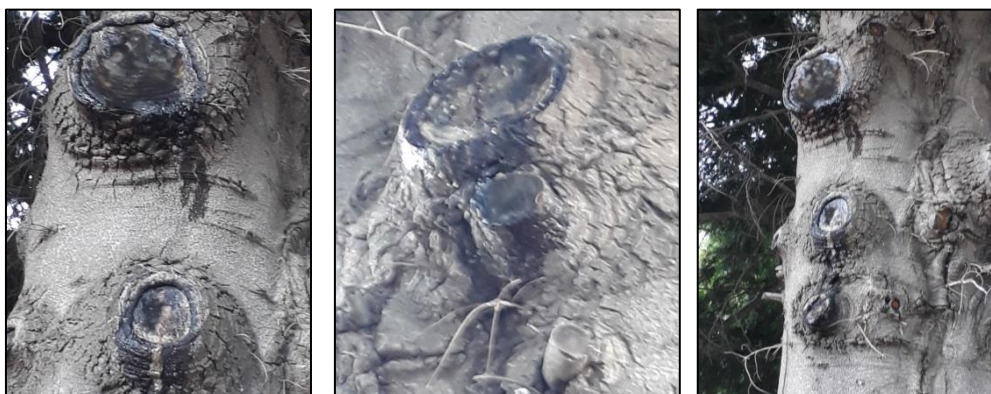
Son llamativas también las secreciones de resina en las heridas de podas, no sólo en las de diámetros grandes.

Figura 15: Distintas vistas de heridas de podas con resinosis. Enero 2019

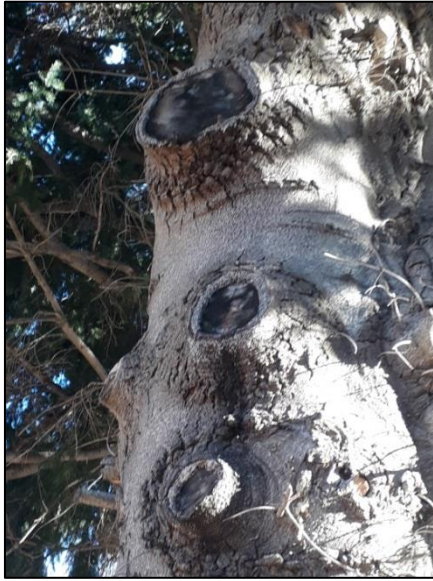
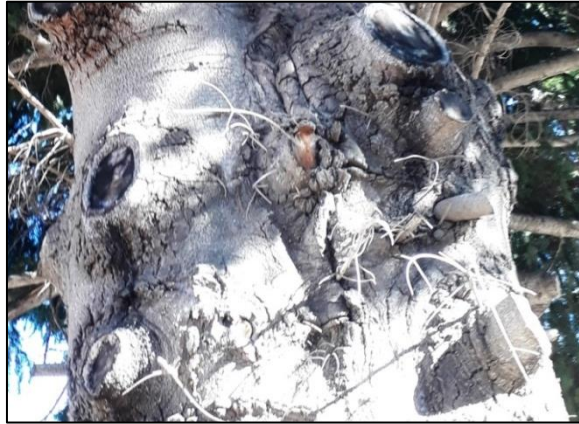
Se ha levantado la copa con podas tardías, a juzgar por el diámetro de las cicatrices de las ramas. En algunos casos se observan ganchos que indican que la poda no se realizó en forma correcta, en general más alejadas de lo debido del collar de la rama.

También es llamativa la concentración de nudos juntos, que pueden deberse a la proliferación chupones después de las podas, principalmente en el área de inicio de copa.

Figura 17: Además de mostrar las cicatrices de podas, nudos de diámetros medio, ganchos cortos y muertos estas fotos fueron tomadas en sept. 2018 y no se observaba resinosis.

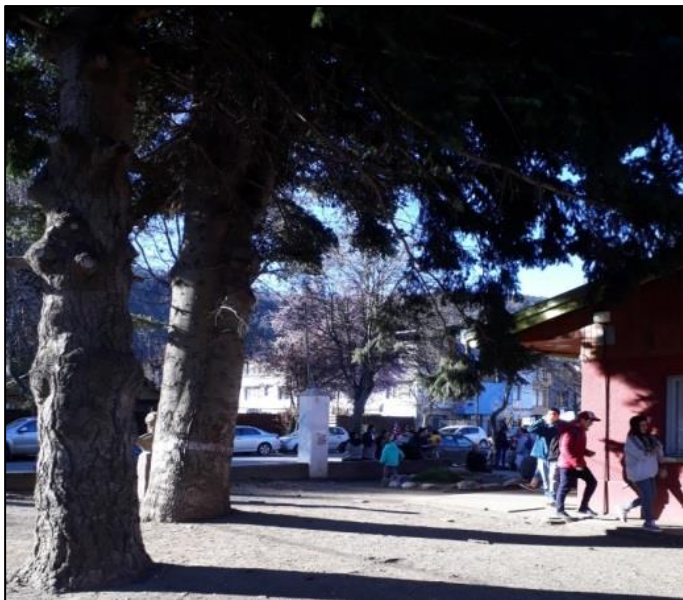
Por todo lo antes expuesto las condiciones de salud y vigor se evalúan como malas, pero no debe tomarse como un ejemplar aislado si no fuertemente influenciado por el pino oregon. En la situación actual podría existir un potencial de falla en ramas por sobre carga de nieve o por fallo de ramas del pino oregon, desgaje por deslizamiento de cargas a lo largo de la grieta y en menor medida de descalce debido a las raíces espiraladas y la limitación al desarrollo de estas a barlovento.

Figura 18: En el centro de la foto se puede observar el abeto, marcado por una línea blanca en el tronco, y hacia la izquierda el pino oregon. Al igual que la figura 10, esta foto fue tomada cerca de las 17 hs, momento de salida de los alumnos del turno tarde de la escuela primaria. (Sept. 2018).

Por el tipo de fallas estructurales, las dimensiones y la edad no hay posibilidad de restauración. Se recomienda sacar ambos árboles, colocar en su lugar un árbol de 2 o 3° magnitud de limitados por canteros con herbáceas y arbustos, caminería para el ingreso por calle Tte. Cnel. Pérez y un diseño que contemple el esparcimiento de los niños y adultos que suelen esperar la salida o entrada de las actividades educativas. Hasta tanto se saquen los árboles, se recomienda un monitoreo trimestral, especialmente después de tormentas fuertes.

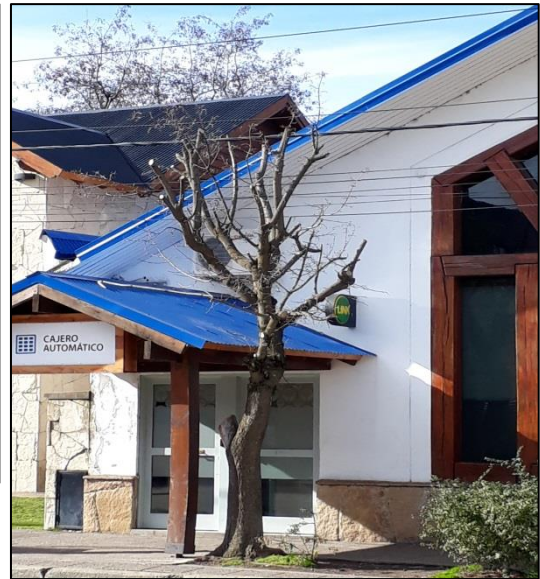
Se encuentra protegido del viento, pero fuertemente expuesto a lluvias, nieves y heladas. El solado del sector de la vereda que da hacia la calle se encuentra levantado por la fuerza que ejercen las raíces.

Figura 21: Árbol junto al alero del cajero automático. Foto agosto 2018.

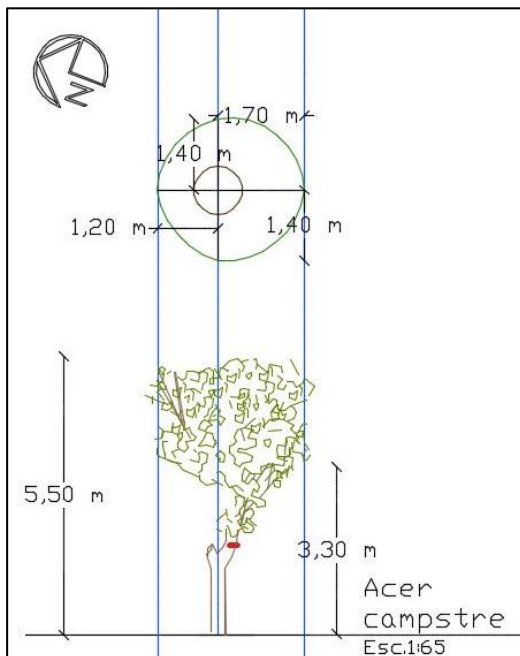
Se trata de un ejemplar en estado juvenil, alrededor de 20 años, en posición libre en cuanto a otros árboles, pero mutilado por la construcción del techo. Tiene una altura de 5,50 m, un DAP de 28 cm y 2,8 m de DCP. El inicio de copa se encuentra a 3,30 m y tiene una amputación de una bifurcación a 1,20 m por lo que actualmente se observa un único fuste combado. Se podría suponer que la bifurcación fue extraída por interponerse en la construcción del alero.

Figura 22: Esquema del árbol y proyección de copa.

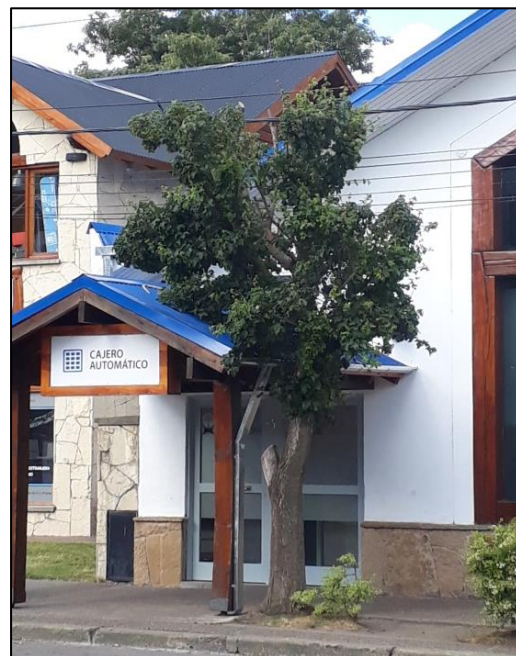
Figura 23: Arce junto al alero. Foto diciembre 2018.

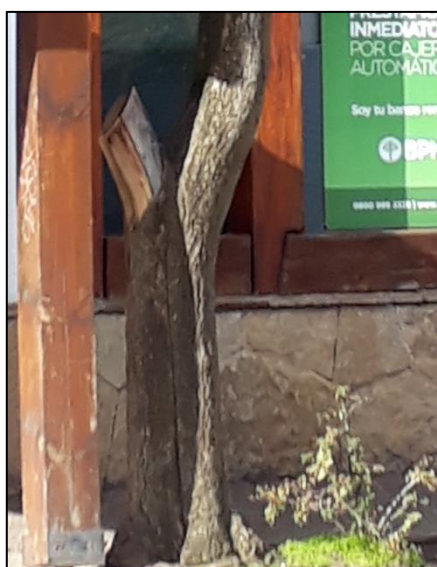
En el gancho seco que se ha dejado hay rajaduras o fendas, además de signos de vandalismo. Se observan ramas secas sobre el alero, zona que es intensamente mal podada por interferir con el cableado público.

Figura 25: Rajadura en el gancho seco que pareciera tener continuidad con la hendidura longitudinal del fuste principal.

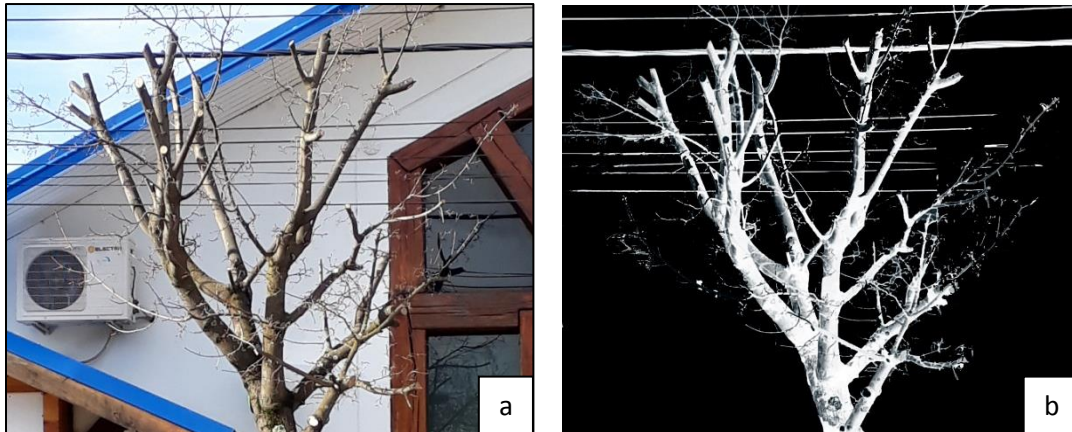
Las podas han sido intensas, de reducción de copa con cortes al ras para que no interfieran con los cables, sin dejar tira savias ni intentar balancear el árbol. No se le ha dado forma a la copa, esta se observa dispersa y por lo tanto desbalanceada, con

ganchos secos y seguramente formará en los ápices de las ramas abundantes brotes tipo cola de león.

Figura 27: Foto de la copa (a) tomada en agosto de 2018, a la que se le generó efecto de negativo (b) para destacar detalles de poda.

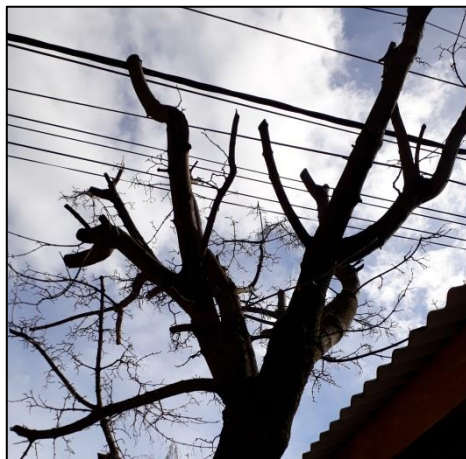
Figura 28: Copa observada desde abajo.

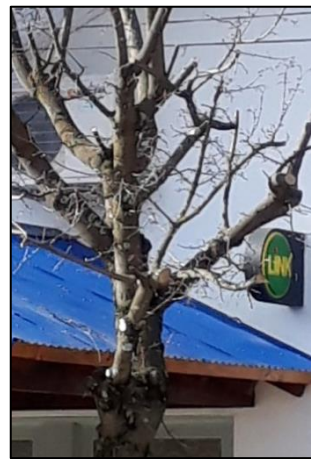
Figura 29: Vista de costado con detalle de ramas cruzadas.

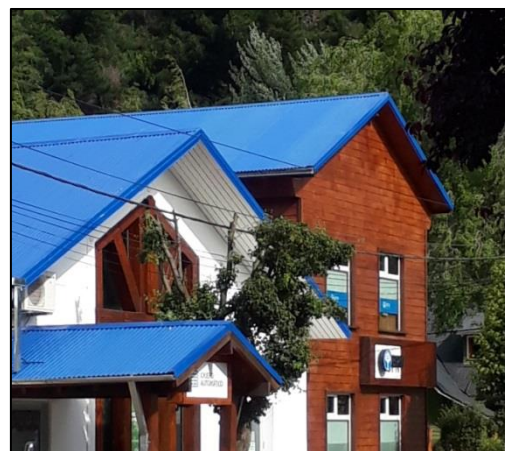
Figura 31: Copa reducida y ganchos secos vista en foto tomada en dic. 2018.

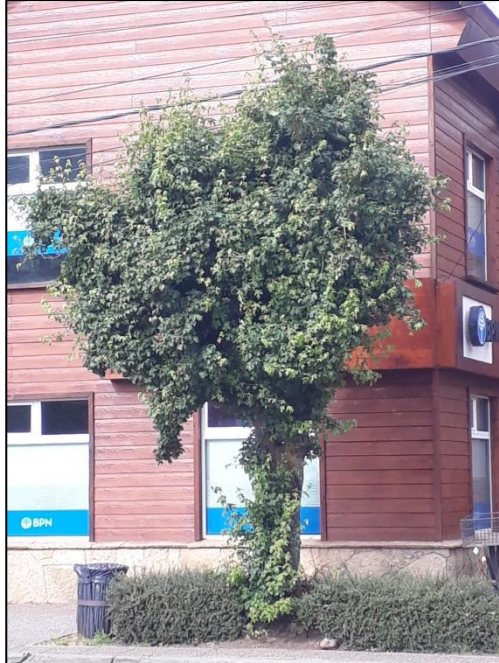
Figura 34: Podas muy intensas que generan copa dispersa, rebrotes y chupones. Foto dic. 2018.

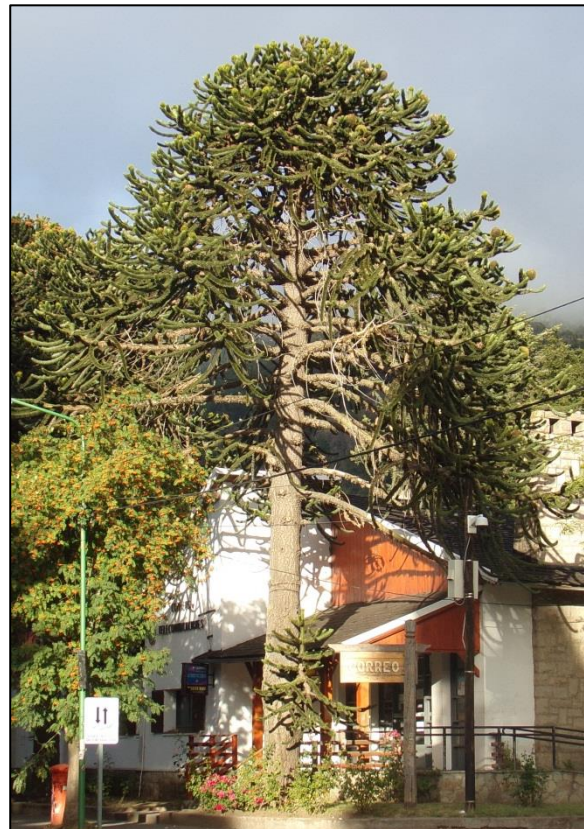
Llama la atención un brote epicórmico importante que se encuentra a aproximadamente 2 m de altura desde la base y crece hacia el lado de la calle Pérez, es decir a barlovento.

Figura 45: Vista desde el municipio, desde donde puede observarse el edificio atrás y el brote epicórmico delante.

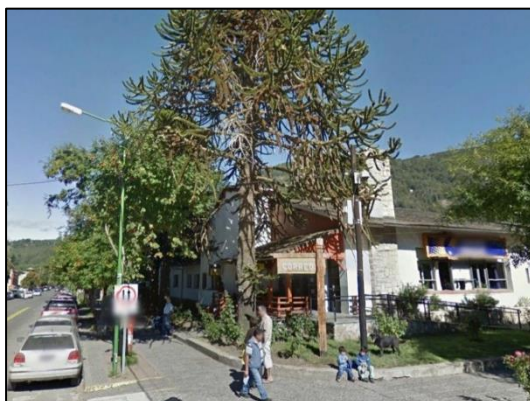
Por encontrarse en una de las esquinas más céntricas del casco urbano, es alto el nivel de interacción con peatones y usuarios del correo. Es común ver gente sentada en el canchero (Fig. 51) bajo el árbol, e incluso recogiendo los piñones que caen al suelo. Los objetivos principales son personas e inmuebles y no se pueden reubicar ni delimitar o proteger.

Figura 51: Imagen Google Street View de febrero 2014.

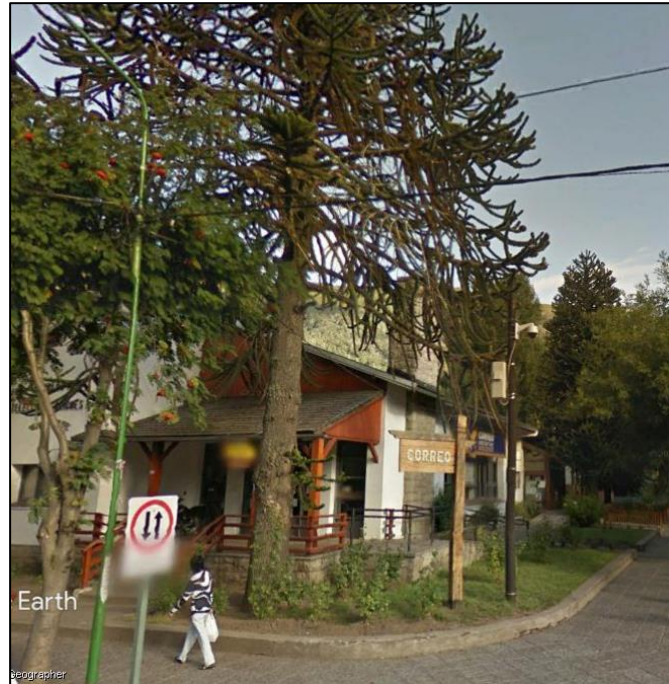
Actualmente no presenta mayor interferencia con la circulación peatonal o redes aéreas. Por encontrarse las ramas del sector noroeste sobre el techo del edificio podría afectar a esta construcción ante una eventual caída. Hay una leve interferencia con el serbal del cazador (*Sorbus aucuparia*) de la vereda, sobre la calle Gral. Roca.

Figura 52: Imagen Google Street View de febrero 2014 desde la calle Gral. Roca.

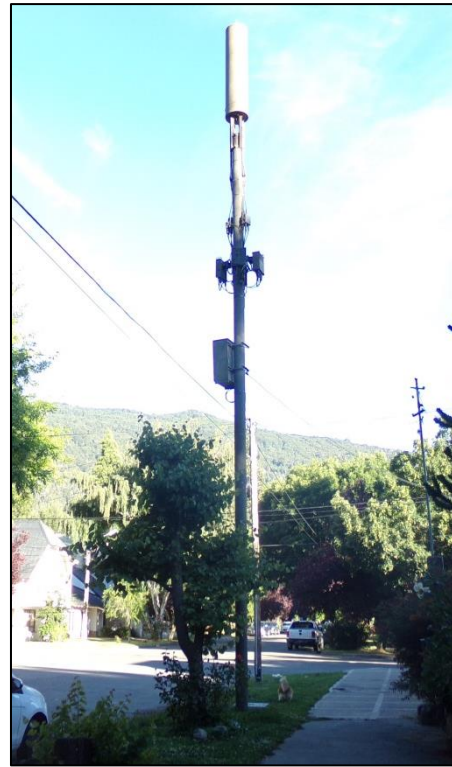
Es un ejemplar juvenil de dominancia libre, con 5 m de altura, 24 cm de DAP, 1,7 m de DCP y una bifurcación a 1,20 m. El primer relevamiento se realizó en agosto de 2018 por lo que se pudo observar en detalle la mutilación que había sufrido en forma reciente por la instalación de una antena de telefonía celular a 2 m de distancia. Justamente la mala poda y no la competencia parecieran ser el motivo de una copa desbalanceada y dispersa. En general presenta una buena condición excepto por la bifurcación y el hueco entre los 2 fustes.

Figura 57: Ejemplar junto a la antena de telefonía celular.

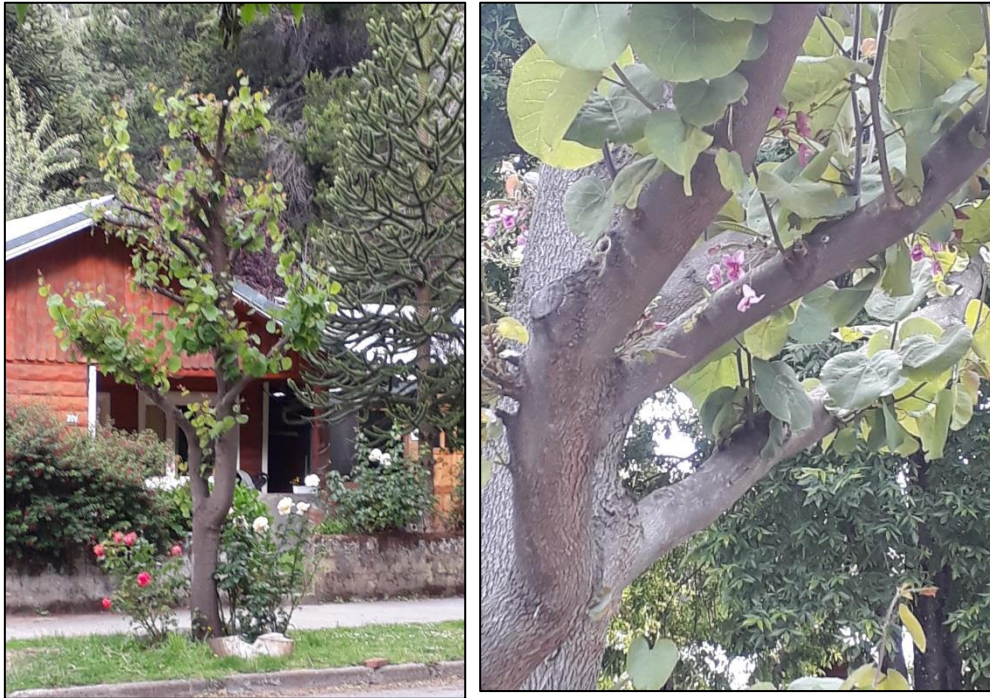
En diciembre del 2018 floreció en ramas y tronco, las hojas se veían descoloridas en algunos sectores y no alcanzó a generar una copa frondosa.

Figura 60: Ejemplar a la izquierda, detalle de la floración a la derecha, en diciembre de 2018.

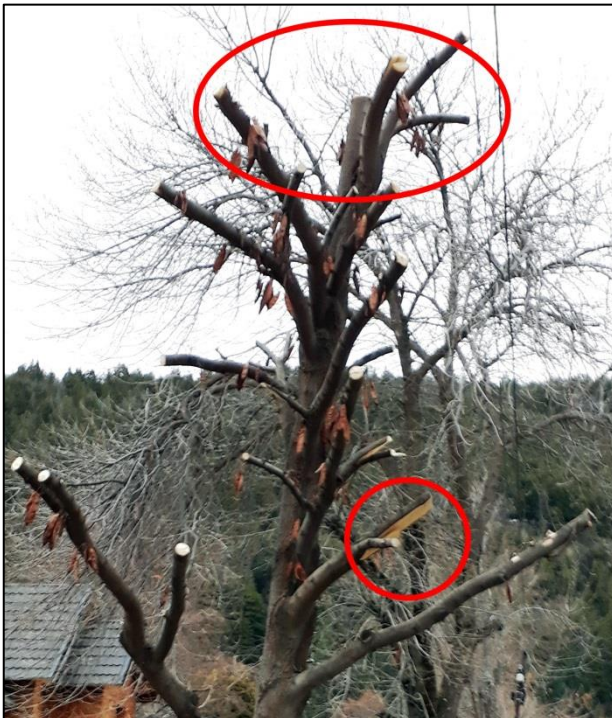
La copa está reducida, deformada y probablemente producirá brotación tipo “cola de león”. Se observan cicatrices de podas antiguas donde se ha intentado levantar la copa.

Figura 65: Ejemplar mochado, con podas cortas, rectas y desgaje de ramas. Estos cortes darán como resultado una copa desbalanceada.

De acuerdo con lo comentado por el dueño de la casa en cuya vereda se encuentra el ejemplar, fueron las personas que instalaron la antena de telefonía celular de la empresa Movistar quienes “podaron” el árbol.

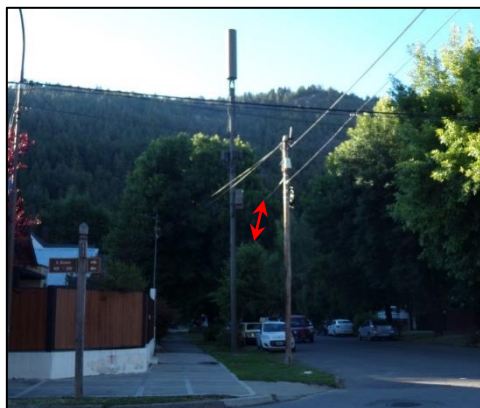
Es poco probable que presente un conflicto con el cableado aéreo, si con la circulación peatonal si no se levanta la copa y se limpian los rebrotes.

Figura 67: La flecha roja marca la distancia entre el ápice del árbol y el cable más próximo.

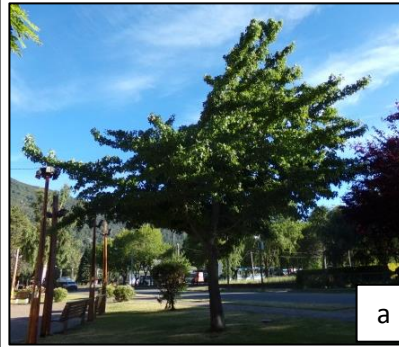
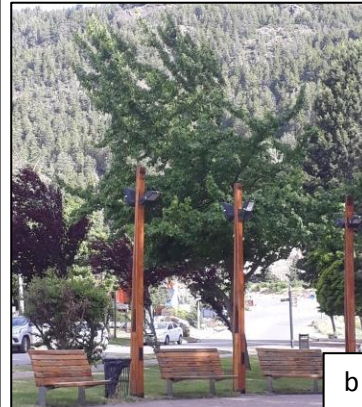
Figura 72: Vista desde el sur (a). Vista desde el norte (b).

Como se mencionó anteriormente, está desbalanceado dada la inclinación del tronco y la distribución de la copa producto de los fuertes vientos a los que se ve sometido. En el tronco se observan dos heridas importantes, una a aproximadamente 35 cm de altura y la otra en la base, ahuecada (Fig. 74) que es golpeada por el impacto del agua del aspersor que se encuentra a corta distancia. También pueden observarse heridas menores en el tronco y podas mal cicatrizadas.

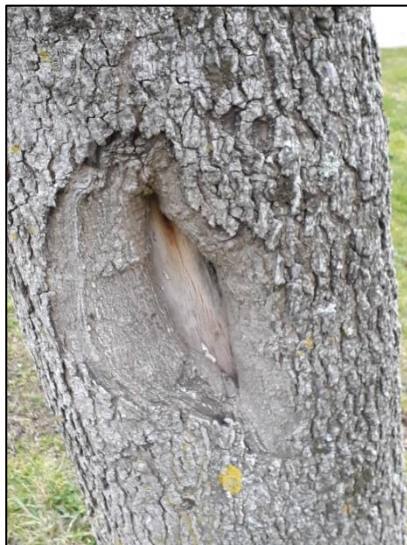
Figura 73: Herida en el tronco.

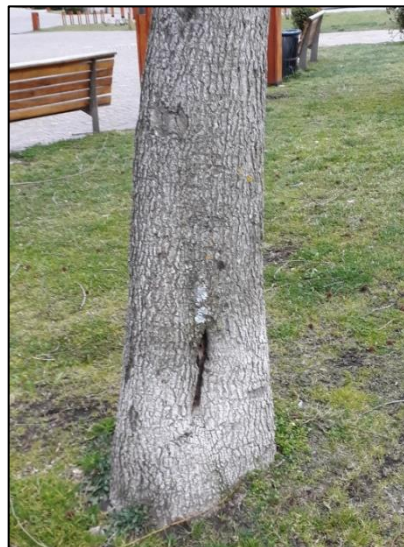
Figura 74: Herida en la base que está en la trayectoria del aspersor.

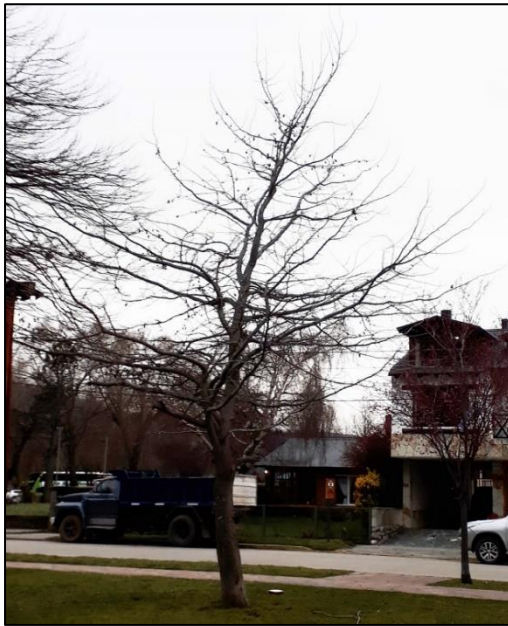
Las ramas son abundantes y están entrecruzadas. A los 5 m puede observarse la formación de ramas codominantes más flexibles que el ápice, responsables del ladeo de la copa.

Figura 75: Puede observarse la combadura en el ejemplar sin hojas, en invierno. Agosto 2018.

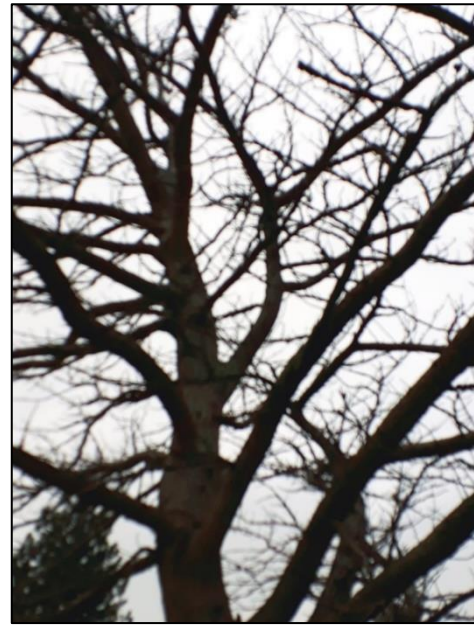
Figura 76: Copa vista desde abajo donde se nota el entrecruzamiento de las ramas.

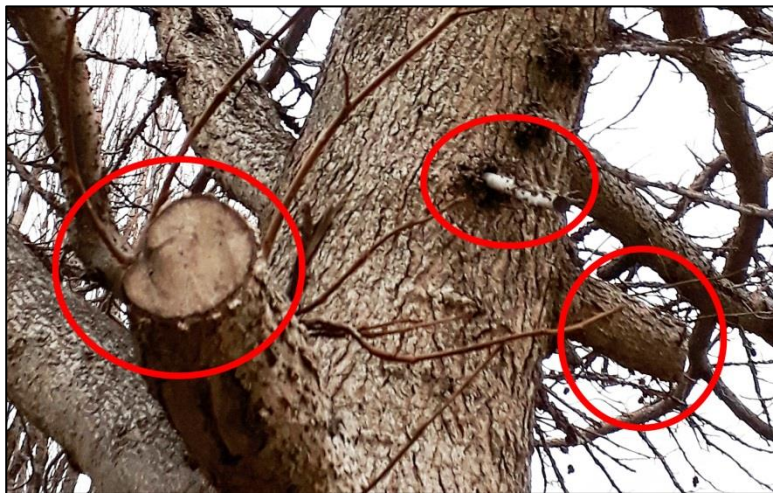
Se pueden observar podas mal hechas recientemente, donde se han dejado gajos de más de 15 cm que formarán uniones débiles con ramas adventicias y ganchos secos que difícilmente serán recubiertos por el callo de la herida, dejando gran superficie expuesta a enfermedades.

Figura 78: Detalle de cortes, gajos y pequeños ganchos secos en la parte baja de la copa.

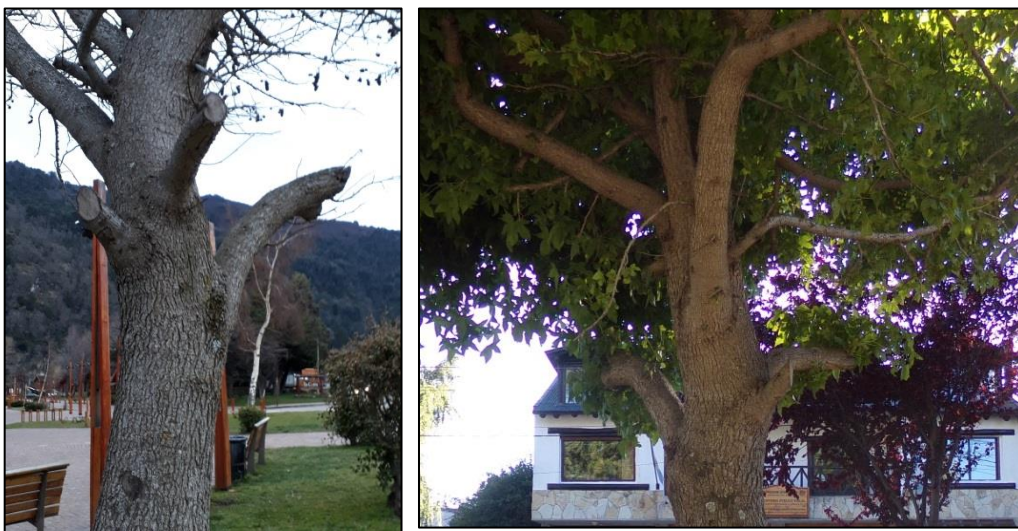
Figura 79: Foto de agosto 2018 a la izquierda en comparación con otra de enero de 2019 del mismo ejemplar.

Como se mencionó en los atributos ornamentales, esta es una especie de tronco cubierto o vestido que sería la situación ideal para la exposición al viento a la que se encuentra sometido. Existe la posibilidad que el ejemplar ya se haya comprado con el fuste despejado o se haya levantado la copa una vez instalado, lo que ayudó a que el ejemplar se arqueara hacia el este.

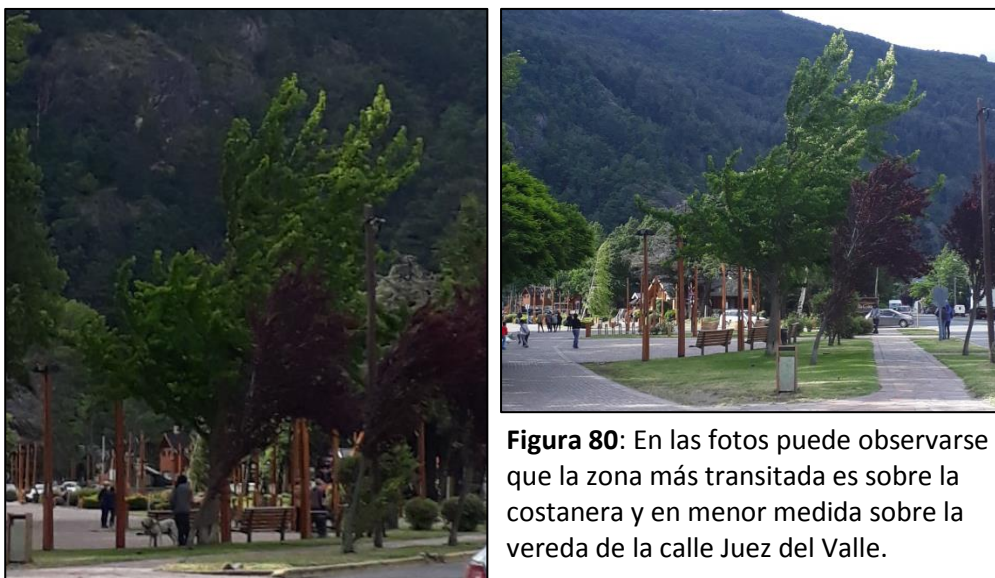
Por la inclinación del fuste, la copa desbalanceada, las heridas en la base del tronco, la exposición a fuertes vientos y el sistema de riego por aspersión existe la posibilidad de

vuelco. En caso de caída esta se daría hacia la vereda peatonal sobre la calle Juez del Valle, afectando a peatones ocasionales.

Figura 80: En las fotos puede observarse que la zona más transitada es sobre la costanera y en menor medida sobre la vereda de la calle Juez del Valle.

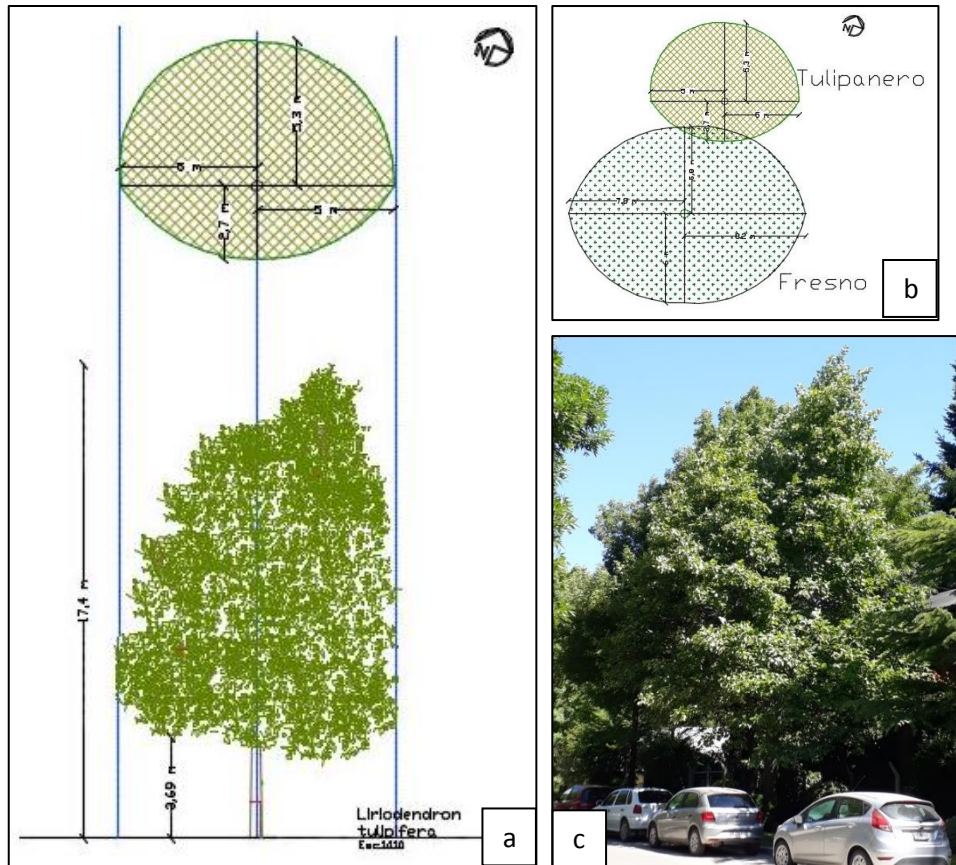
Se trata de un ejemplar que está entrando en la fase de madurez, tiene una altura total de 17,40 m, un DAP de 43 cm y un DCP de 9 m. Es codominante con un fresno americano (*Fraxinus americana*) que se encuentra dentro del predio del hotel y ha provocado el desbalanceo de la copa del tulipanero hacia el noreste.

Figura 83: Representación del árbol y proyección de copa (a). Superposición de copas entre tulipanero y fresno (b). Tulipanero en primer plano, atrás el fresno (c).

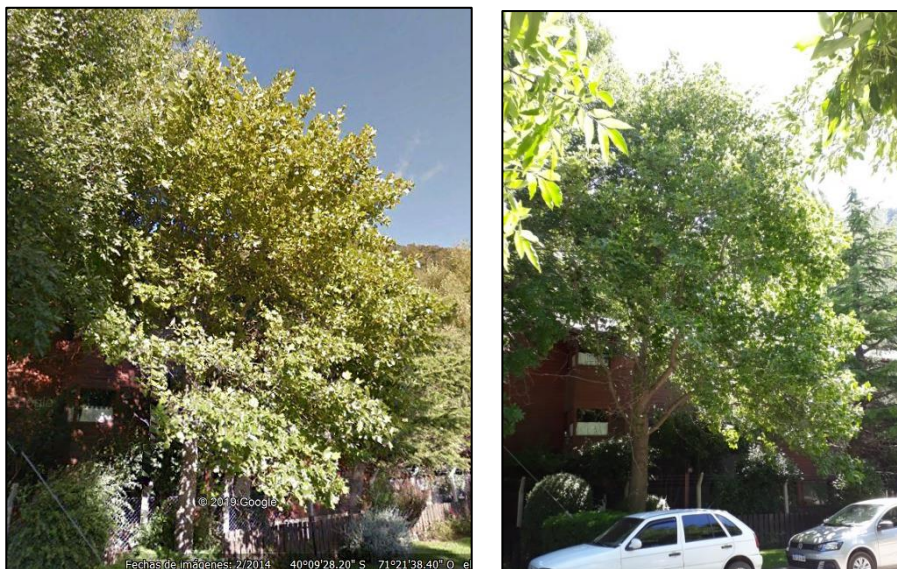
En comparación con la imagen de Google Street View puede notarse el desrame al inicio de copa como diferencia más llamativa.

Figura 87: Imagen de febrero 2014 de Google Earth a la izquierda y foto de febrero de 2019 a la derecha.

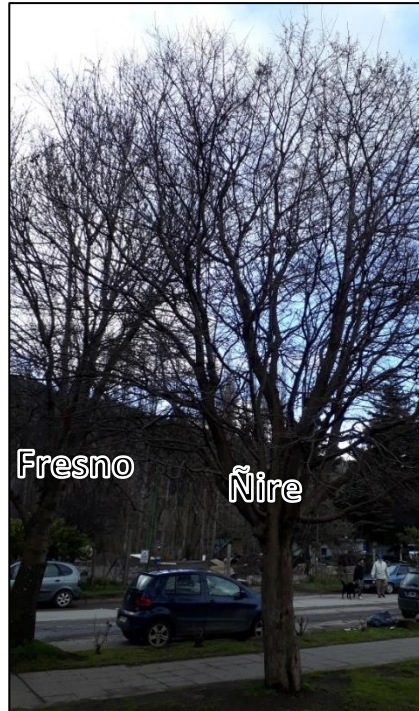
Sobre ese sector de la calle no existen redes aéreas ni luminarias. A corto plazo se prevé interferencias con el arbolado de alineación ya que actualmente puede observarse alguna competencia lateral entre copas con un fresno europeo (*Fraxinus excelsior*).

Figura 96: El fresno se encuentra en el cantero de la vereda y ambas copas cubren el solado donde transitan las personas.

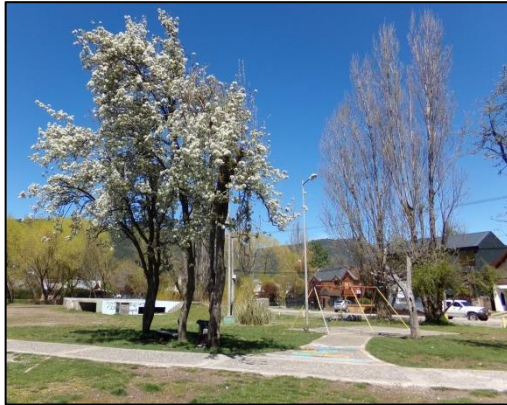
Además de la escasa distancia que se ha dejado entre árboles, se le suma la limitación que provoca al desarrollo de las raíces el camino peatonal cubierto con cemento a menos de 1 m de distancia, justamente hacia el lado de sotavento.

Figura 100: Adelante, los perales florecidos, atrás los juegos infantiles y la escasa cortina de álamos. Vista desde el noreste.

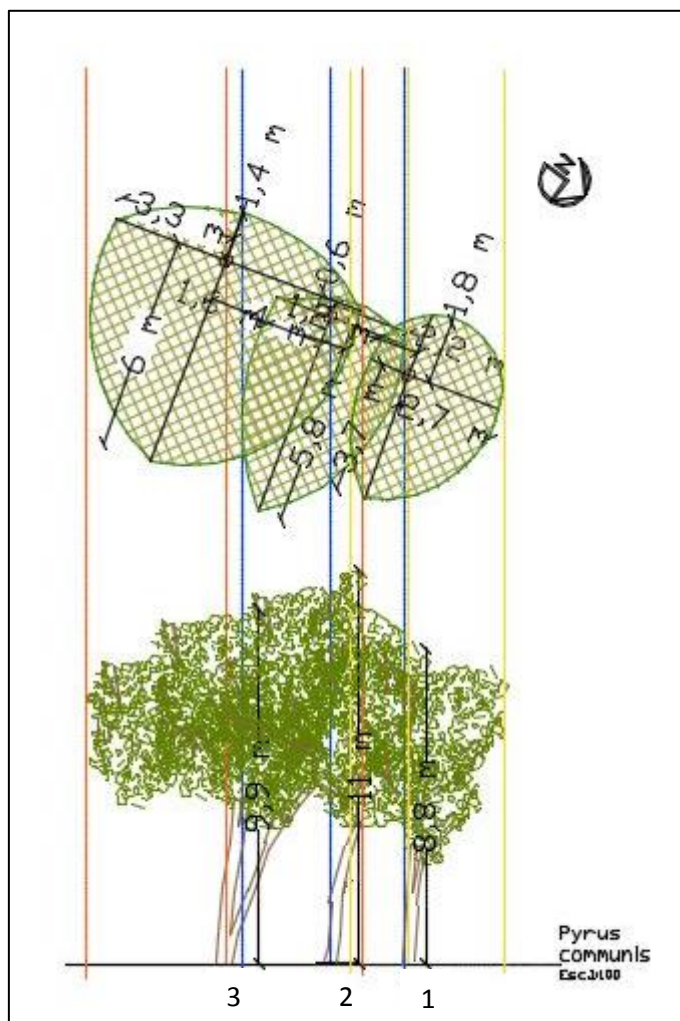
Figura 102: Representación de los ejemplares y proyección de copas.

Pc2: Tiene una importante codominancia con ambos perales vecinos. Mide 10,70 m, tiene un DAP de 30 cm y 5 m de DCP. El tronco está suavemente inclinado hacia el oeste, sin embargo la copa está fuertemente desbalanceada hacia esa dirección, el n°1 se encuentra a 2,10 m y el n°3 a 3 m. El camino se encuentra a 2,5 m de la base del tronco.

Pc3: Mide 9,90 m de altura y como está bifurcado casi desde la base tiene un pie de 17 cm de DAP que está moderadamente inclinado con un ángulo aproximado de 25° y el pie mayor, más vertical, de 28 cm de diámetro. La copa es la más desarrollada con 7,35 m de DCP, está dispersa y también desbalanceada hacia el este. Es codominante con el peral N°2. La primera bifurcación se da a los 0,40 m y a su vez cada pie tiene nuevas bifurcaciones a 2,70 y 2,4 m de altura.

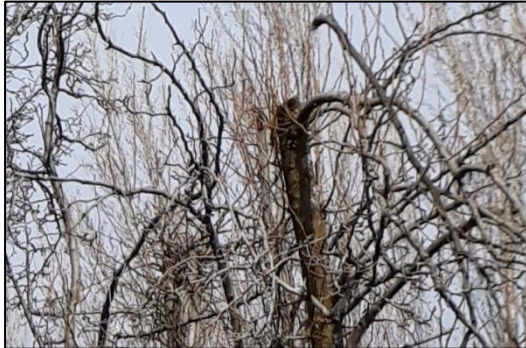
Pc1: Está descopado, tiene ahuecamientos en tronco y ramas primarias, además de cicatrices con corteza incluida y fungosis. La plantera se encuentra fuertemente reducida del lado NE.

Figura 105: Fuste mochado, ganchos secos colgando, ramas deformadas hacia abajo.

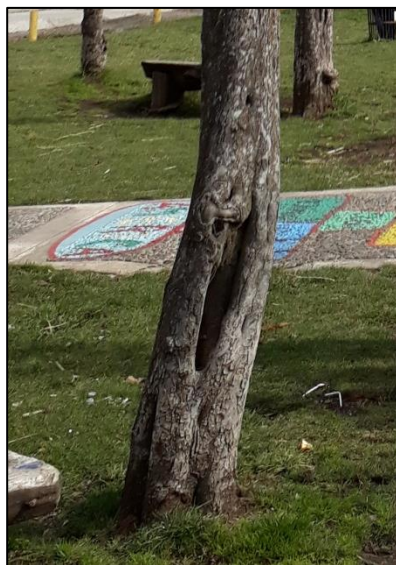
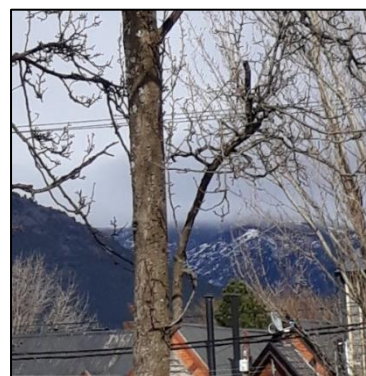
Pc2: Fuste combado. Tiene un ahuecamiento longitudinal del tronco en el primer tercio de importantes dimensiones sumado a otros menores desde la base y también otros de menores dimensiones en ramas primarias. Tiene un cable incrustado a 1,6 m aproximadamente.

Figura 106: Huecos en la base del tronco a la izquierda y ramas con podas cortas pegadas al fuste en la foto de arriba.

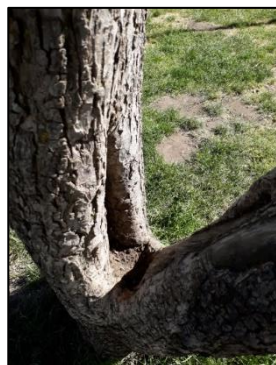
Figura 107:

Pc3: Importante ahuecamiento en la primer bifurcación y menores troncos y ramas. Brotes epicórmicos en ramas bajas. Tiene cicatrices con corteza incluida y ganchos colgando.

Huecos en la base de la bifurcación que se extiende a ambos fustes.

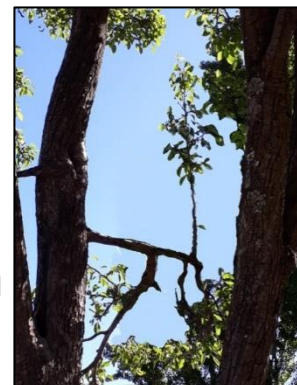
Figura 108:

Notorio brote epicórmico o réplica en una rama horizontal de la base de la copa.

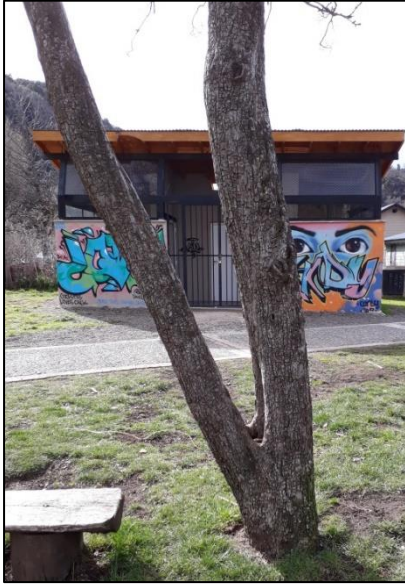
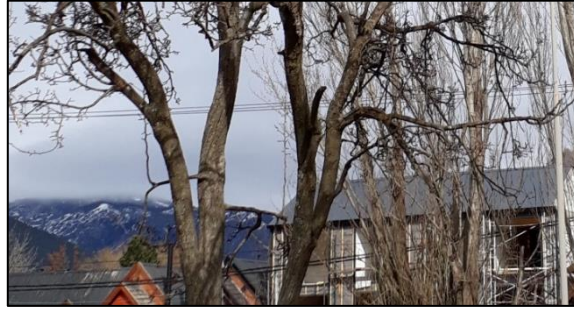
Figura 109: En la foto de la izquierda se puede observar en detalle la primera bifurcación. Detalle de próximas bifurcaciones y ganchos en la foto de arriba.

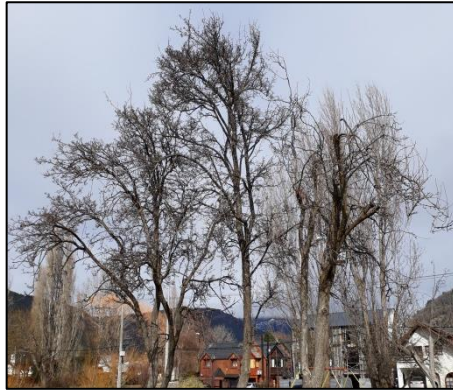
En los 3 casos ha habido podas para levantar la copa y para reducirla. Esto y los daños producidos por factores climáticos pueden ser los responsables de los ganchos secos, brotes epicórmicos y cola de león en los extremos de varias ramas.

Figura 111: Vista general de las 3 copas. Foto de agosto 2018.

Pc1: En este caso además, se ha realizado una poda corta, es decir que se ha extraído menos de 1/3 de la rama, seguramente para disminuir el riesgo de desganches sobre el acceso a las zona de juegos. También pueden observarse cicatrices de podas con huecos, ganchos largos y desgajados seguramente por viento o tormentas.

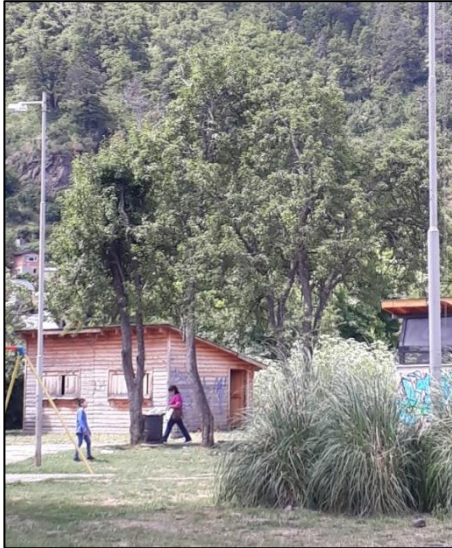
En las tres situaciones existe un riesgo medio de descalce hacia el camino principal. El potencial de falla por desgaje del ejemplar N° 3 es mayor. En todos los casos habría que evaluar más detenidamente el impacto de las pudriciones en la estructura del árbol, a primera vista se podría pensar que la condición de salud y vigor en general es mala.

Los objetivos serían peatones o ciclistas que pasan por el lugar de forma frecuente. Es importante también señalar el banco de madera que se encuentra entre el peral 2 y 3, que en el caso de desrame podría afectar a las personas que lo usan de forma ocasional.

Figura 113: Transeúntes del sendero principal y niño en el sector de juegos, en cercanía del peral N°1.

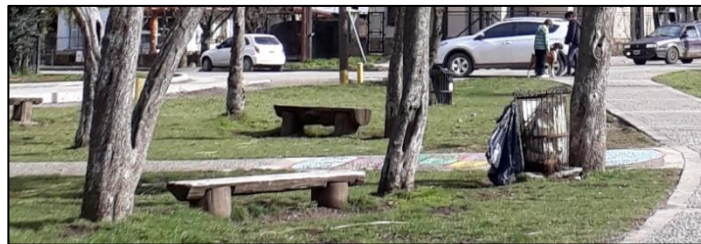
Figura 114: Banco de madera entre los perales 2 y 3.

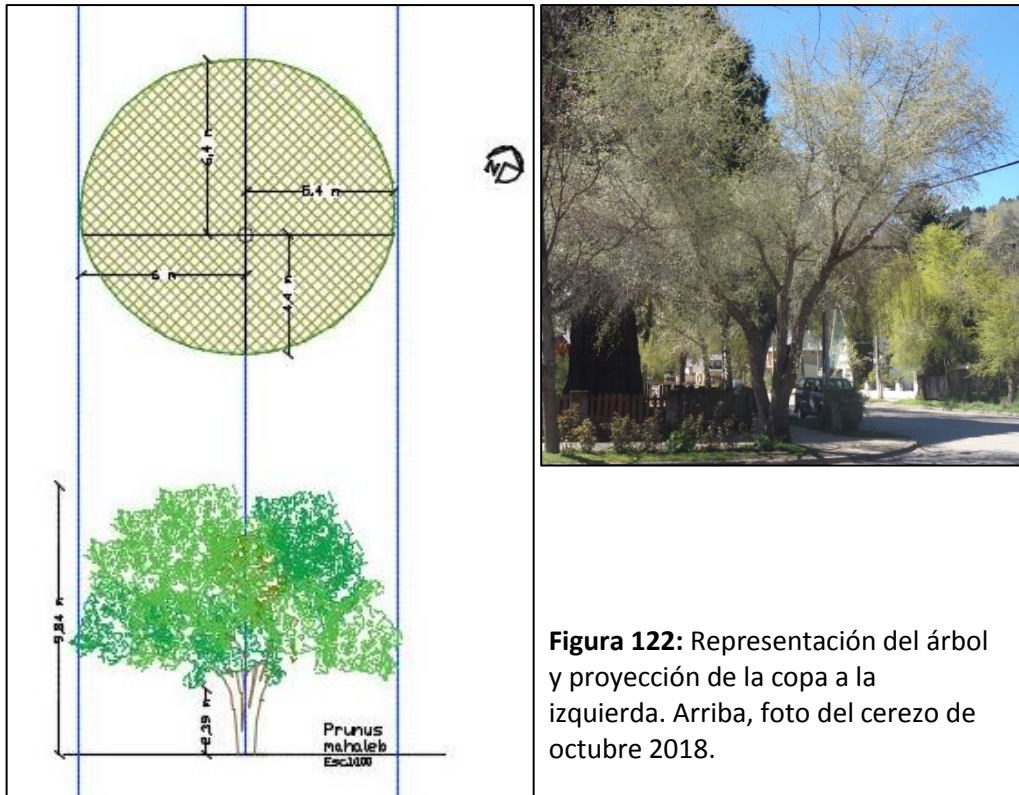
Hacia el noroeste comienza una competencia con la copa del arce blanco y a ello se pueden deber las ramas secas de ese lado. El pie ubicado del lado de la vereda está suavemente inclinado hacia ese sector.

El follaje es abundante, no tanto la floración, pero esto podría deberse a su exposición al viento.

Figura 122: Representación del árbol y proyección de la copa a la izquierda. Arriba, foto del cerezo de octubre 2018.

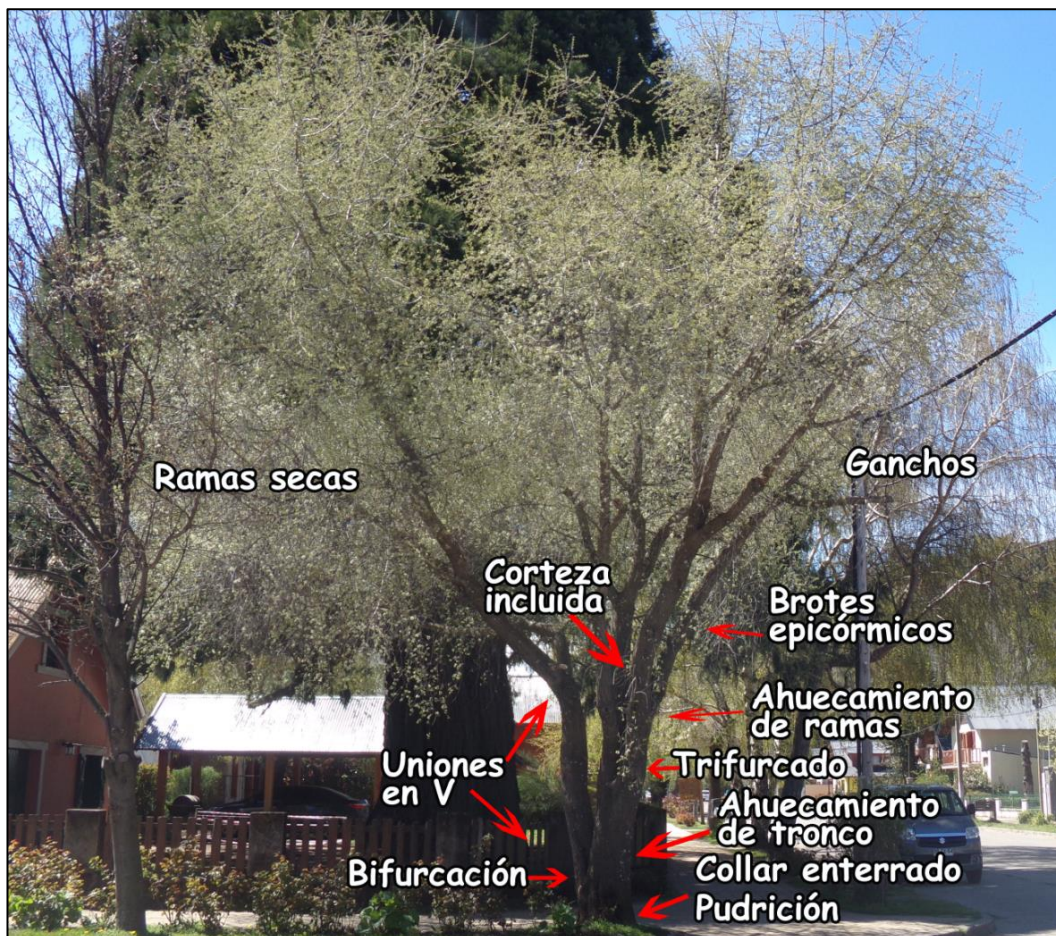
La exposición a las condiciones climáticas desfavorables podrían ser las causantes de ramas secas, gajos, rajaduras y grietas en ramas y troncos, así como indicios de enfermedades fúngicas. Asimismo, se puede observar un leve desbalanceo debido a las bifurcaciones.

Figura 125: A la izquierda, copa vista desde abajo. A la derecha, detalle del fuste con primer y segunda bifurcación.

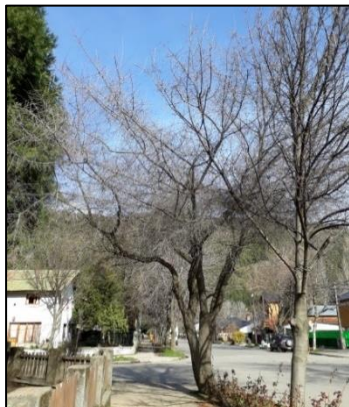
Las ramas superiores producen interferencias con cables de la vereda y los que cruzan la calle. Como se mencionó anteriormente la cercanía al arce blanco está generando competencia lateral. El conflicto mayor estaría dado por el levantamiento de la vereda por raíces hacia el lado de la ochava con el consecuente riesgo de accidente para los peatones que ello conlleva.

Figura 127: En primer plano el arce, atrás el cerezo de Sta. Lucia, vistos desde el norte.

Para bajar el nivel de riesgo sería necesaria una poda de balanceo de la copa, sin embargo esto implicaría cortar ramas de gran tamaño y no soluciona el problema del estrechamiento en la base del tronco por el solado. En este sitio no se recomienda un ejemplar arbóreo, colocar arbustos bajos o herbáceas y mantener en buen estado el arce próximo, permitiendo su mejor desarrollo.

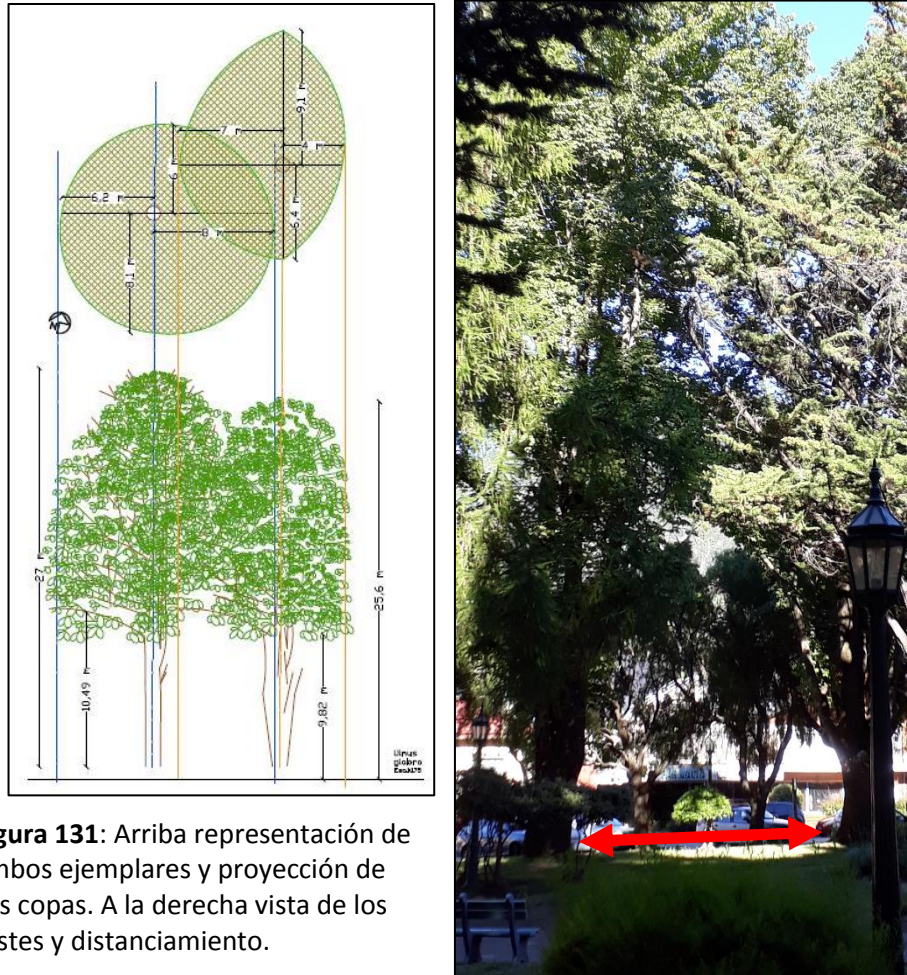
92 cm de DAP y 13 m de DCP. La copa está desbalanceada en forma lateral y hacia el norte por la competencia con el ciprés próximo y la superposición con el otro olmo. Está algo más expuesto a vientos fuertes. Tiene polifurcaciones además de grandes ramas con importante desarrollo lateral.

Figura 131: Arriba representación de ambos ejemplares y proyección de sus copas. A la derecha vista de los fustes y distanciamiento.

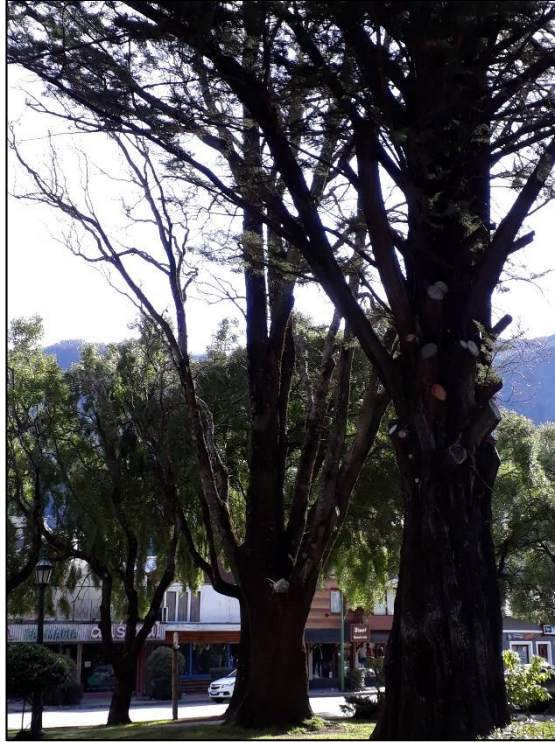
El principal problema observado es la competencia de copas con el ciprés de monterrey adyacente, que además de tener grandes dimensiones se encuentra en mal estado sanitario, presenta mayor riesgo de fallo y se encuentra en el borde del cantero.

Figura 138: Atrás olmo montano 2, adelante ciprés.
